Comune di Vergiate

**P.E.B.A.**  
**Piano di Eliminazione delle Barriere Architettoniche**  
*(ai sensi della l.r. n.6/1989, modificata dalla l.r. n. 14/2020;  
DGR n.XI/4139 del 21/12/2020 e DGR n.XI/5555 del 23/11/2021)*

**Allegato 1**  
**Schede di rilievo di edifici, spazi e percorsi**

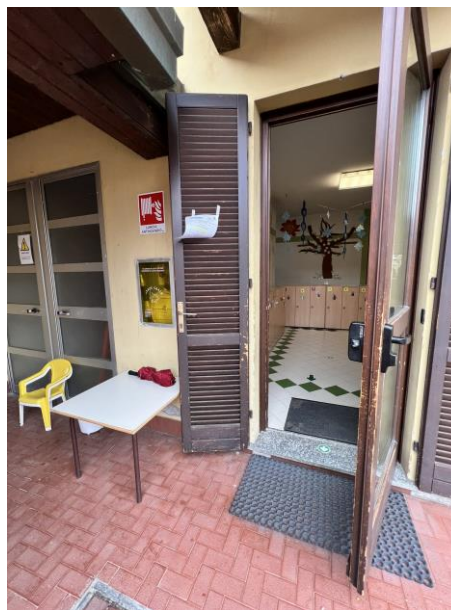
N. 2.5

2.4	Il percorso di accesso ha una larghezza minima di 90 cm lungo il tragitto?	DPR n.503/1996 Art. 4-5  DM n.236/1989 Art. 4.2.1 - 8.2.1	SI	
2.5	La zona antistante e retrostante la porta di ingresso è complanare con una piattaforma libera di min. 140x140 cm?	DPR n.503/1996 Art.16  DM n.236/1989 Art. 8.1.1	NO	È presente un piccolo gradino all'altezza della soglia d'ingresso al servizio (foto)

2.5 La zona antistante e retrostante la porta di ingresso deve essere complanare con una piattaforma libera di min. 140x140 cm.

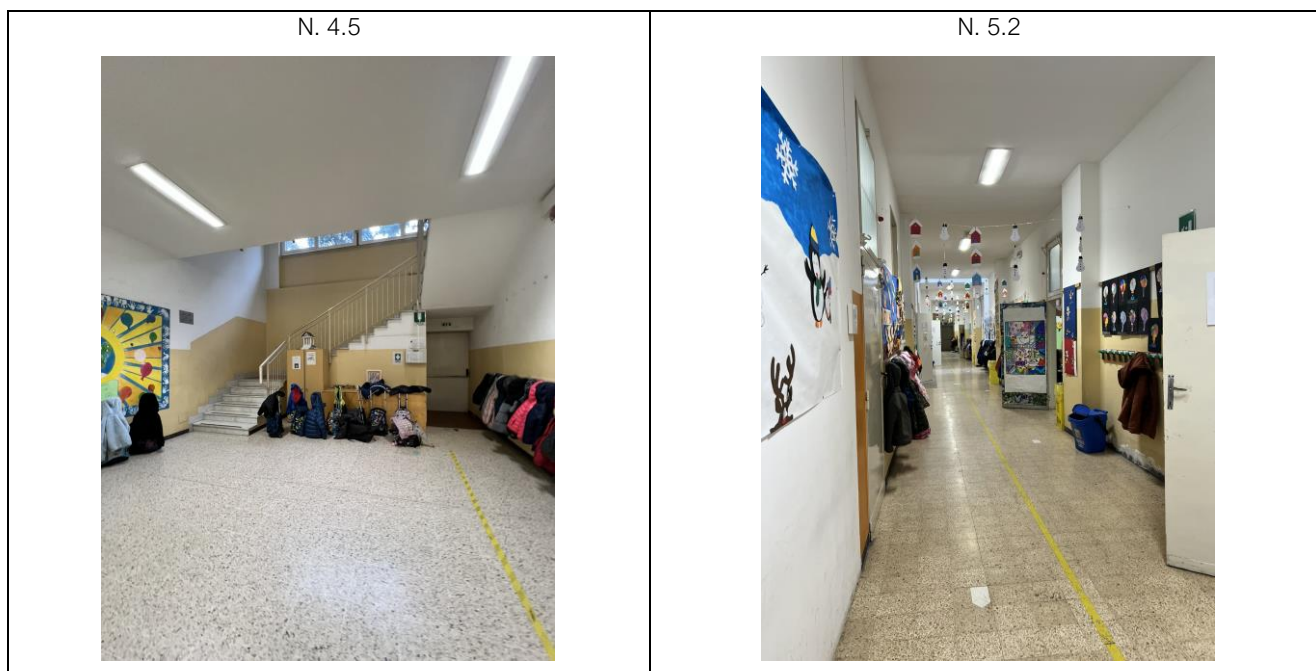
FOTO	
<p>N. 2.2</p>  	<p>N. 2.3</p>  
<p>N. 2.5</p>  	<p>N. 3.1</p>

2.4	Il percorso di accesso ha una larghezza minima di 90 cm lungo il tragitto?	DPR n.503/1996 Art. 4-5  DM n.236/1989 Art. 4.2.1 - 8.2.1	SI	
2.5	La zona antistante e retrostante la porta di ingresso è complanare con una piattaforma libera di min. 140x140 cm?	DPR n.503/1996 Art.16  DM n.236/1989 Art. 8.1.1	SI	(foto)

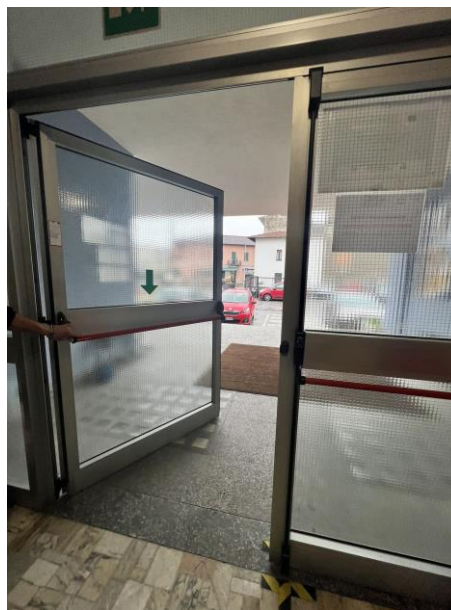
N. 2.5

2.4	Il percorso di accesso ha una larghezza minima di 90 cm lungo il tragitto?	DPR n.503/1996 Art. 4-5 DM n.236/1989 Art. 4.2.1 - 8.2.1	SI	
2.5	La zona antistante e retrostante la porta di ingresso è complanare con una piattaforma libera di min. 140x140 cm?	DPR n.503/1996 Art.16 DM n.236/1989 Art. 8.1.1	SI	(foto)

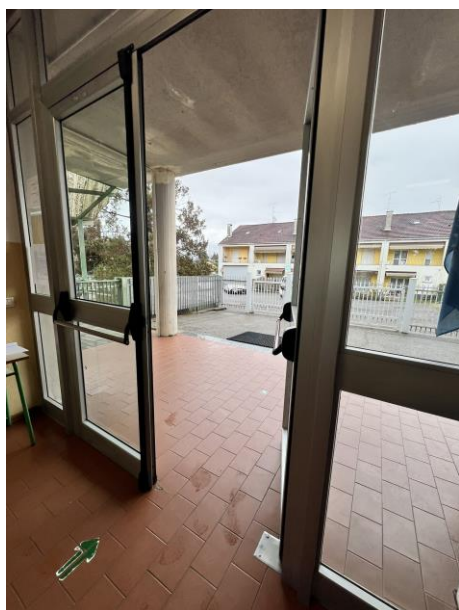
N. 2.5

2.4	Il percorso di accesso ha una larghezza minima di 90 cm lungo il tragitto?	DPR n.503/1996 Art. 4-5  DM n.236/1989 Art. 4.2.1 - 8.2.1	<b>SI</b>	
2.5	La zona antistante e retrostante la porta di ingresso è complanare con una piattaforma libera di min. 140x140 cm?	DPR n.503/1996 Art.16  DM n.236/1989 Art. 8.1.1	<b>SI</b>	(foto)

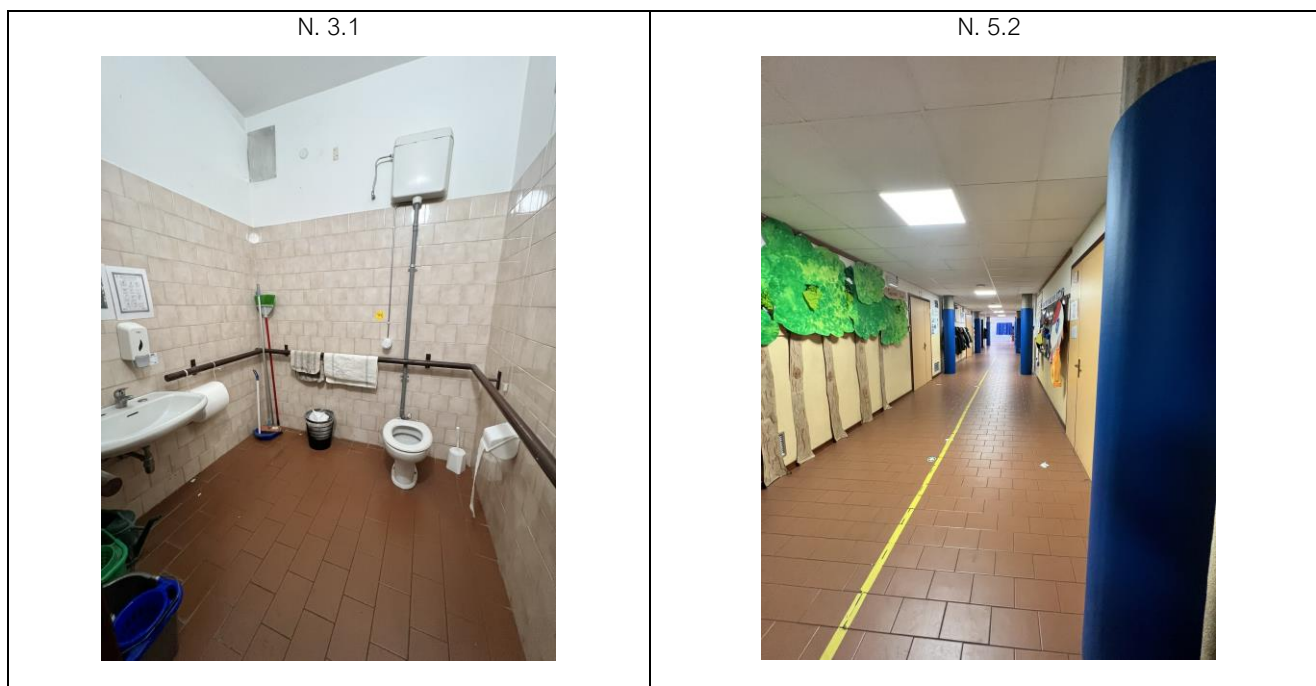
<b>CRITICITA'</b>
La struttura non è dotata di segnaletica per persone non vedenti
Le dimensioni dei sanitari sono da adeguare alla normativa vigente.
<b>PUNTI DI FORZA</b>
È presente un osto auto per persone disabili nei pressi della struttura
L'edificio è dotato di servizi igienici per disabili
La pavimentazione interna è in buono stato e i corridoi hanno larghezza superiore a 90cm
La struttura è accessibile in quanto priva di dislivelli

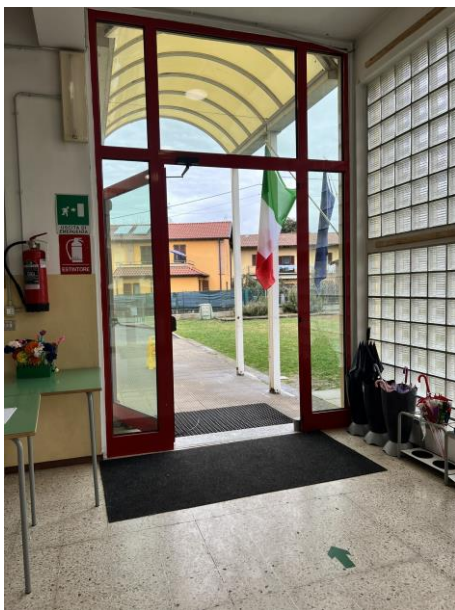
N. 2.5

2.4	Il percorso di accesso ha una larghezza minima di 90 cm lungo il tragitto?	DPR n.503/1996 Art. 4-5 DM n.236/1989 Art. 4.2.1 - 8.2.1	SI	
2.5	La zona antistante e retrostante la porta di ingresso è complanare con una piattaforma libera di min. 140x140 cm?	DPR n.503/1996 Art.16 DM n.236/1989 Art. 8.1.1	SI

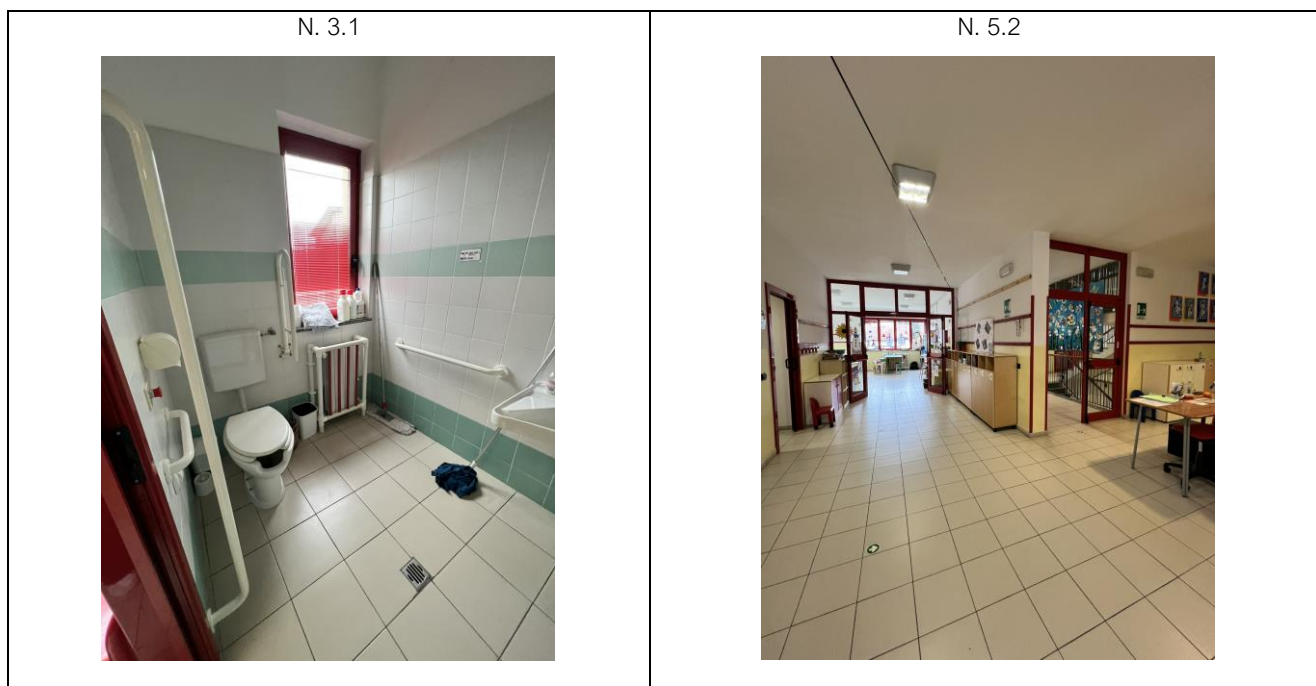
Edificio su tre livelli con area esterna di proprietà, il servizio si svolge solamente al piano terra

<b>CRITICITA'</b>
La scala non è dotata di doppio corrimano su tutti i lati
La struttura non è dotata di segnaletica per non vedenti
<b>PUNTI DI FORZA</b>
È presente un posto auto per persone con disabilità nei pressi della scuola
È presente un bagno per persone con disabilità
La pavimentazione interna è in buono stato
I corridoi hanno una larghezza superiore ai 90 cm

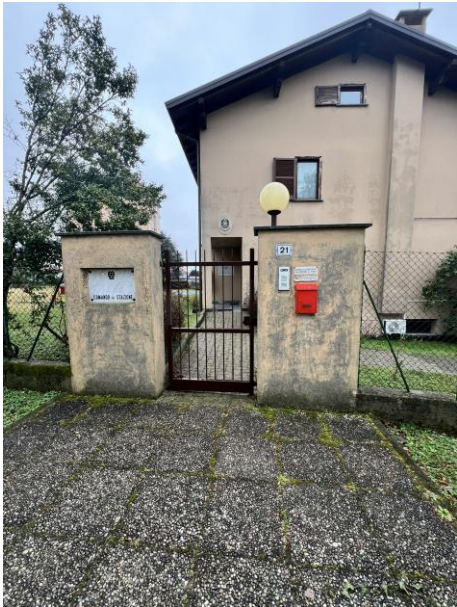
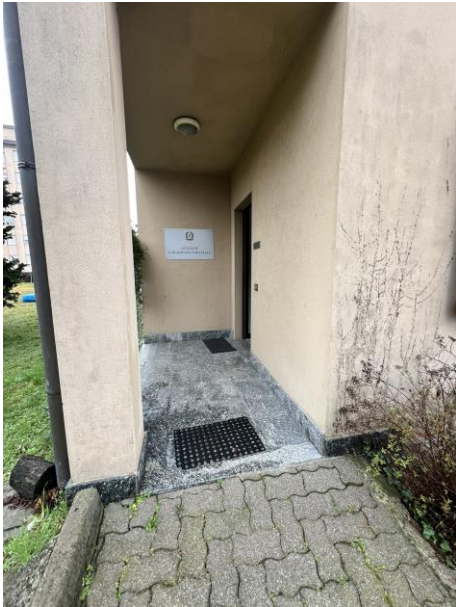
FOTO	
N. 1.1	N. 2.1

2.4	Il percorso di accesso ha una larghezza minima di 90 cm lungo il tragitto?	DPR n.503/1996 Art. 4-5  DM n.236/1989 Art. 4.2.1 – 8.2.1	SI	
2.5	La zona antistante e retrostante la porta di ingresso è complanare con una piattaforma libera di min. 140x140 cm?	DPR n.503/1996 Art.16  DM n.236/1989 Art. 8.1.1	NO	È presente un piccolo dislivello dovuto alla soglia della porta d'ingresso

<b>CRITICITA'</b>
Non sono presenti posti auto per persone con disabilità nelle vicinanze della struttura
<b>PUNTI DI FORZA</b>
I percorsi esterni non presentano dislivelli o barriere architettoniche
La pavimentazione interna ed esterna è in buono stato
I dislivelli sono stati risolti con una rampa all'ingresso

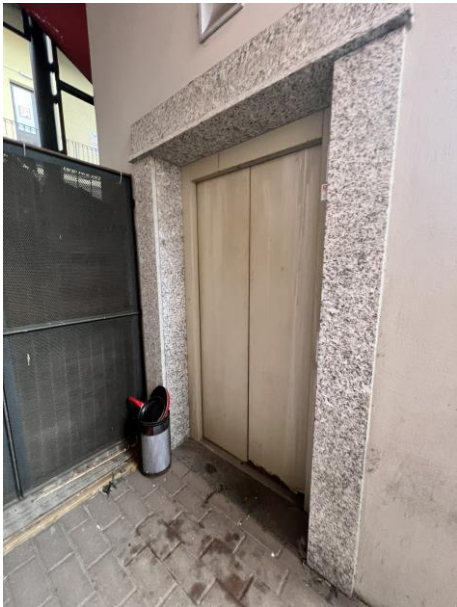
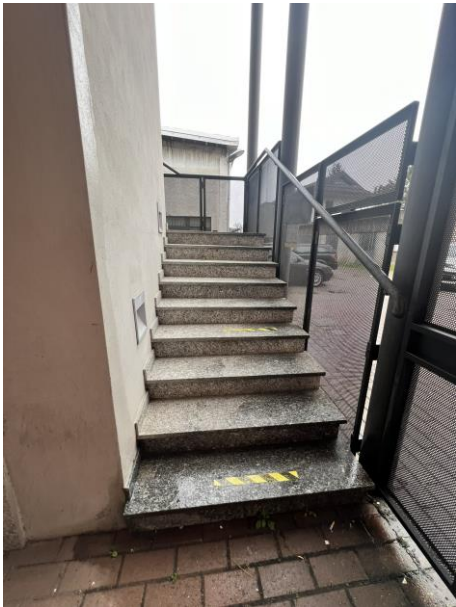
FOTO	
N. 1.1	N. 2.5

2.4	Il percorso di accesso ha una larghezza minima di 90 cm lungo il tragitto?	DPR n.503/1996 Art. 4-5  DM n.236/1989 Art. 4.2.1 – 8.2.1	<b>SI</b>	
2.5	La zona antistante e retrostante la porta di ingresso è complanare con una piattaforma libera di min. 140x140 cm?	DPR n.503/1996 Art.16  DM n.236/1989 Art. 8.1.1	<b>NO</b>	Agli ingressi dei vari servizi sono presenti dei dislivelli dovuti all'altezza delle soglie delle porte (foto)

CRITICITA'
Non sono presenti posti auto per disabili nei pressi dell'ingresso ai servizi
Le scale mancano di doppio parapetto e delle fasce antiscivolo
L'edificio non è dotato di segnaletica per non vedenti
L'accesso ai singoli servizi presenta un dislivello creato dalla soglia delle porte

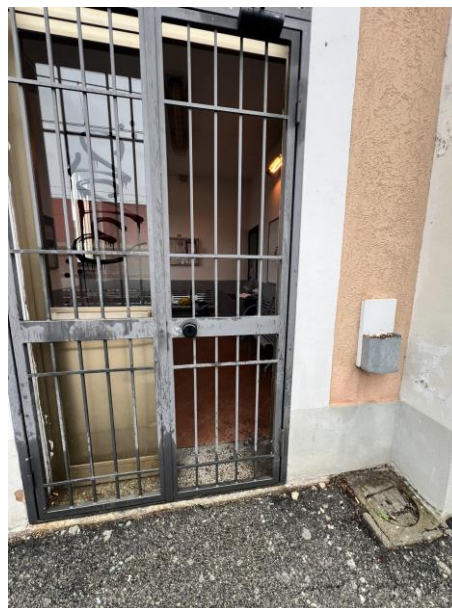
N. 2.5

2.4	Il percorso di accesso ha una larghezza minima di 90 cm lungo il tragitto?	DPR n.503/1996 Art. 4-5  DM n.236/1989 Art. 4.2.1 – 8.2.1	SI	
2.5	La zona antistante e retrostante la porta di ingresso è complanare con una piattaforma libera di min. 140x140 cm?	DPR n.503/1996 Art.16  DM n.236/1989 Art. 8.1.1	NO	(foto)

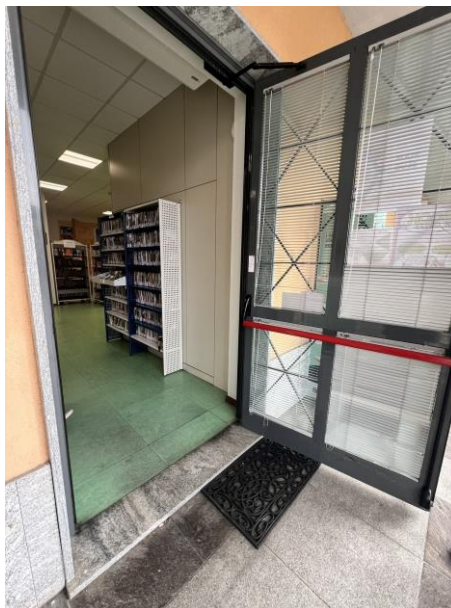
N. 2.5

2.4	Il percorso di accesso ha una larghezza minima di 90 cm lungo il tragitto?	DPR n.503/1996 Art. 4-5  DM n.236/1989 Art. 4.2.1 – 8.2.1	SI	
2.5	La zona antistante e retrostante la porta di ingresso è complanare con una piattaforma libera di min. 140x140 cm?	DPR n.503/1996 Art.16  DM n.236/1989 Art. 8.1.1	NO	È presente un dislivello creato dalla soglia della porta  (foto)

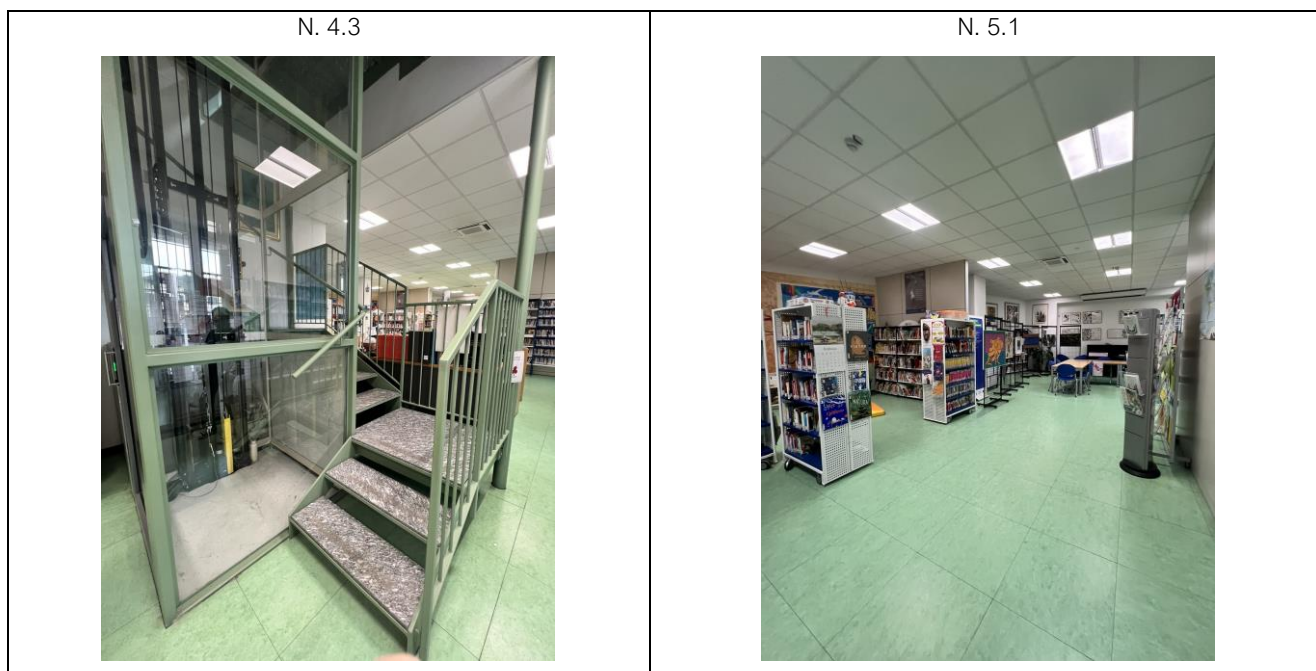
<b>CRITICITA'</b>
È presente un dislivello all'altezza della porta d'ingresso dovuto alla soglia
La struttura non è dotata di segnaletica per persone non vedenti
<b>PUNTI DI FORZA</b>
Sono presenti parcheggi per persone con disabilità in prossimità dell'edificio
La struttura è dotata di servizi igienici per persone con disabilità
L'edificio è dotato di ascensore per il raggiungimento dei vari livelli
La finitura delle pavimentazioni interne ed esterne risulta in buono stato

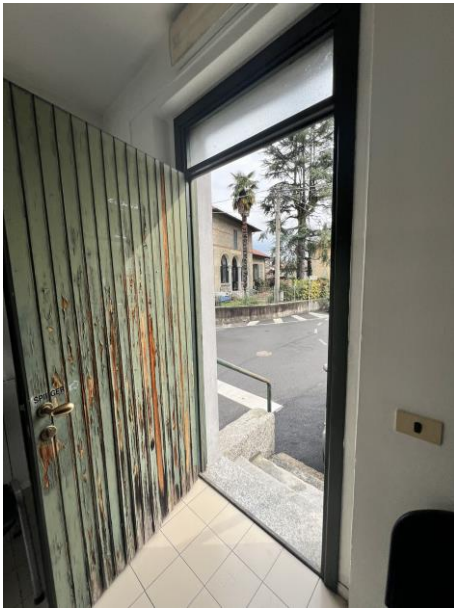
<p>N.2.5</p>

2.5	La zona antistante e retrostante la porta di ingresso è complanare con una piattaforma libera di min. 140x140 cm?	DPR n.503/1996 Art.16  DM n.236/1989 Art. 8.1.1	<b>NO</b>	(foto)

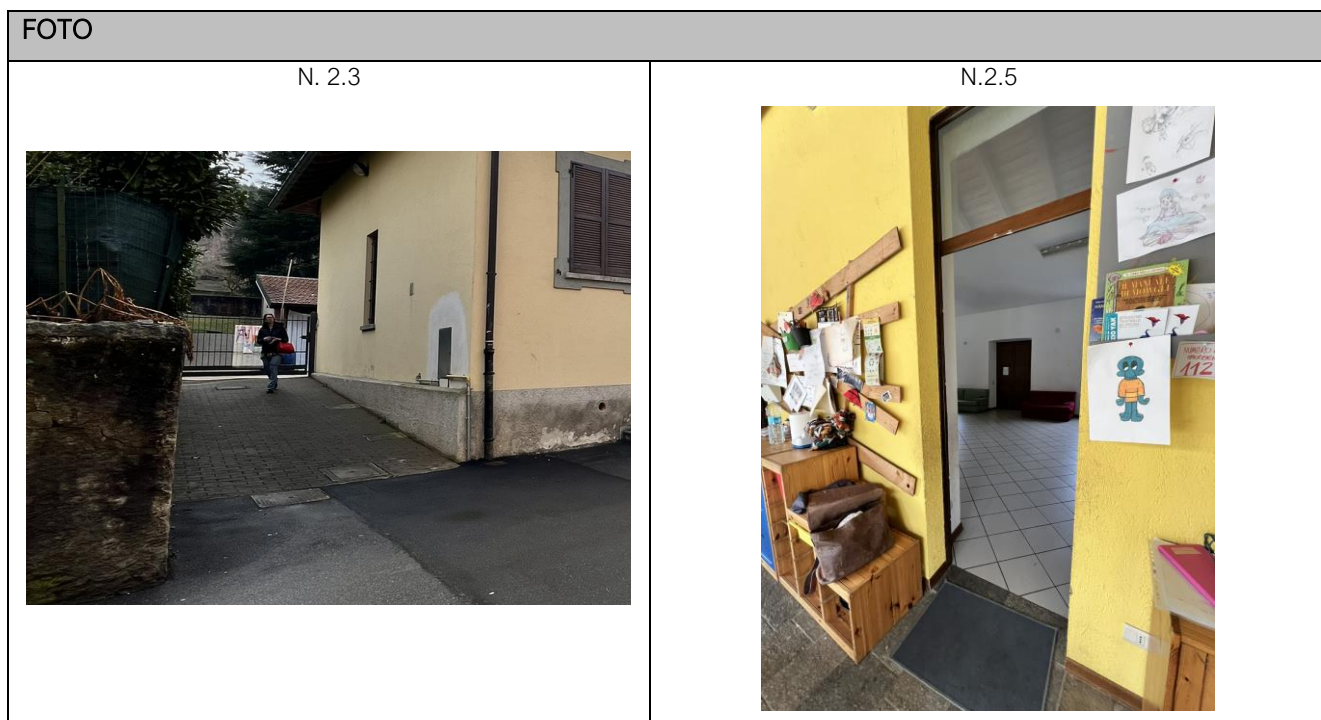
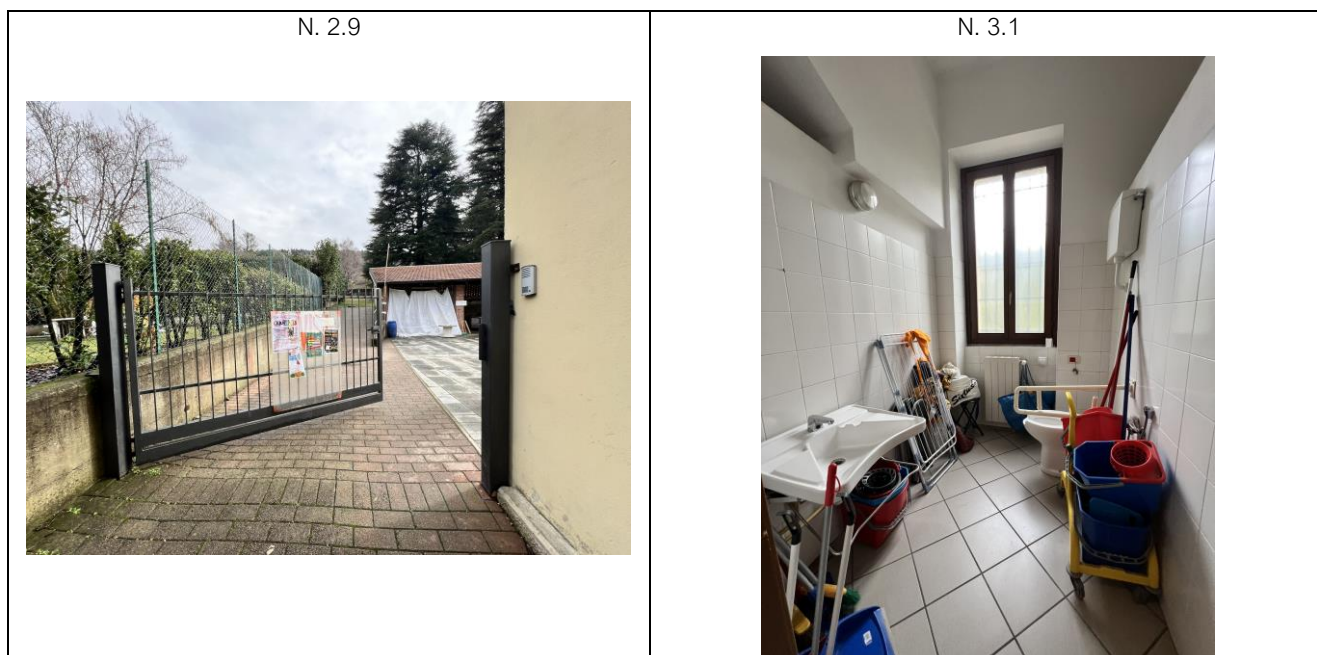
Edificio di due piani con accesso complanare al pavimento esterno sul retro

<b>CRITICITA'</b>
Non sono presenti posti auto per persone con disabilità nei pressi dell'ingresso alla struttura
L'edificio è privo di segnaletica per persone non vedenti
La rampa di accesso esterna ha una pendenza superiore all'8% in quanto carrabile
<b>PUNTI DI FORZA</b>
La pavimentazione interna ed esterna alla struttura risulta in buono stato
All'interno della struttura sono presenti servizi igienici per persone con disabilità

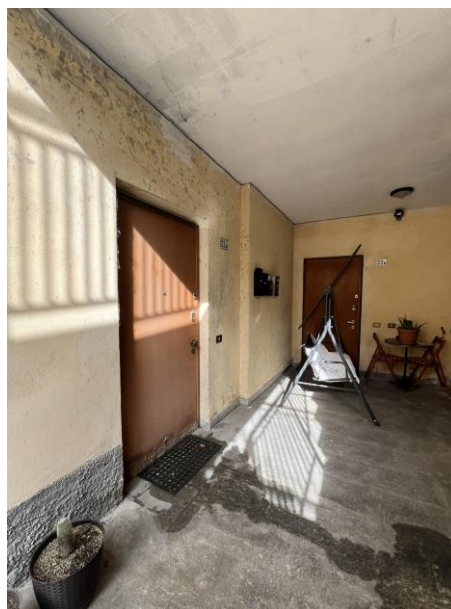
N.2.5

2.4	Il percorso di accesso ha una larghezza minima di 90 cm lungo il tragitto?	DPR n.503/1996 Art. 4-5  DM n.236/1989 Art. 4.2.1 – 8.2.1	<b>NO</b>	
2.5	La zona antistante e retrostante la porta di ingresso è complanare con una piattaforma libera di min. 140x140 cm?	DPR n.503/1996 Art.16  DM n.236/1989 Art. 8.1.1	<b>SI</b>	È presente un accesso secondario sul retro dell'edificio che ha una pavimentazione complanare interno-esterno (foto)

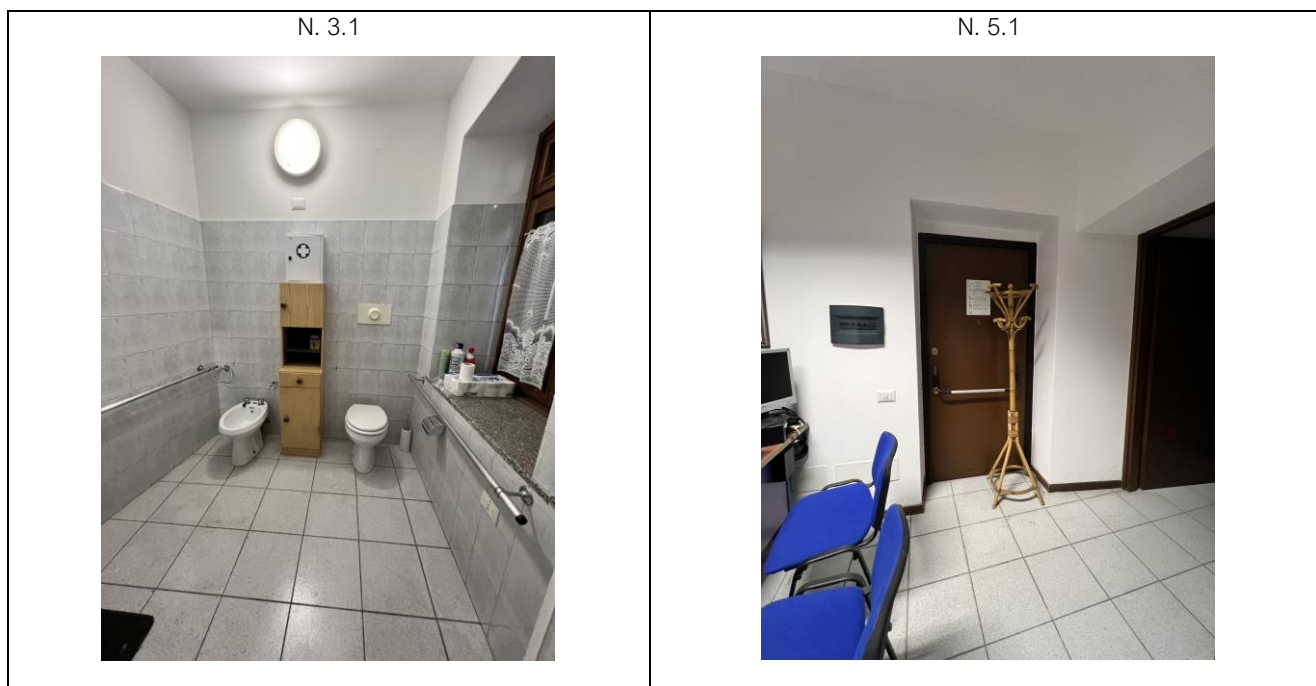
<b>CRITICITA'</b>
Non sono presenti posti auto per persone con disabilità dei pressi dell'ingresso alla struttura
Sono presenti arredi nei corridoi che ne riducono la larghezza
L'edificio è privo di segnaletica per persone non vedenti
<b>PUNTI DI FORZA</b>
La pavimentazione interna ed esterna alla struttura risulta in buono stato
Sono presenti servizi igienici con adeguate dimensioni per l'utilizzo anche da parte di persone con disabilità

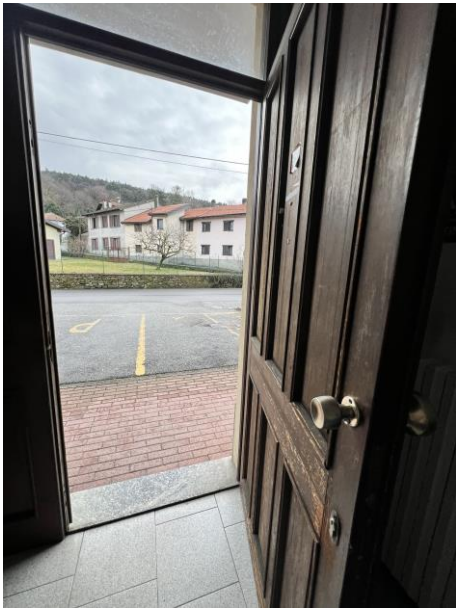
<p>N. 2.5</p>

2.4	Il percorso di accesso ha una larghezza minima di 90 cm lungo il tragitto?	DPR n.503/1996 Art. 4-5  DM n.236/1989 Art. 4.2.1 - 8.2.1	<b>SI</b>	
2.5	La zona antistante e retrostante la porta di ingresso è complanare con una piattaforma libera di min. 140x140 cm?	DPR n.503/1996 Art.16  DM n.236/1989 Art. 8.1.1	<b>SI</b>	Dislivello inferiore ai 2,5 cm dovuto alla soglia della porta.  (foto)

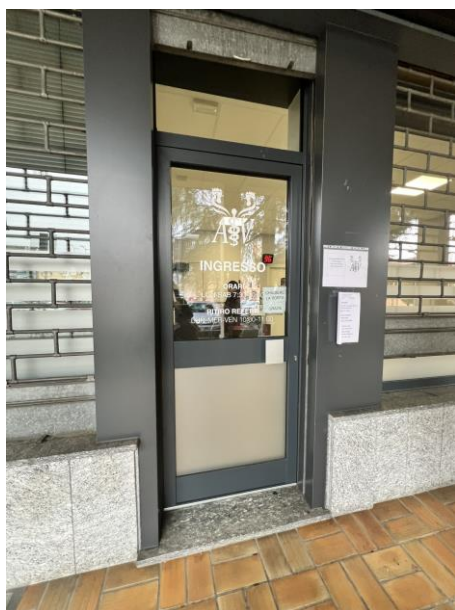
N. 2.5

2.4	Il percorso di accesso ha una larghezza minima di 90 cm lungo il tragitto?	DPR n.503/1996 Art. 4-5  DM n.236/1989 Art. 4.2.1 - 8.2.1	<b>SI</b>	
2.5	La zona antistante e retrostante la porta di ingresso è complanare con una piattaforma libera di min. 140x140 cm?	DPR n.503/1996 Art.16  DM n.236/1989 Art. 8.1.1	<b>NO</b>	Dislivello superiore ai 2,5 cm dovuto alla soglia della porta.  (foto)

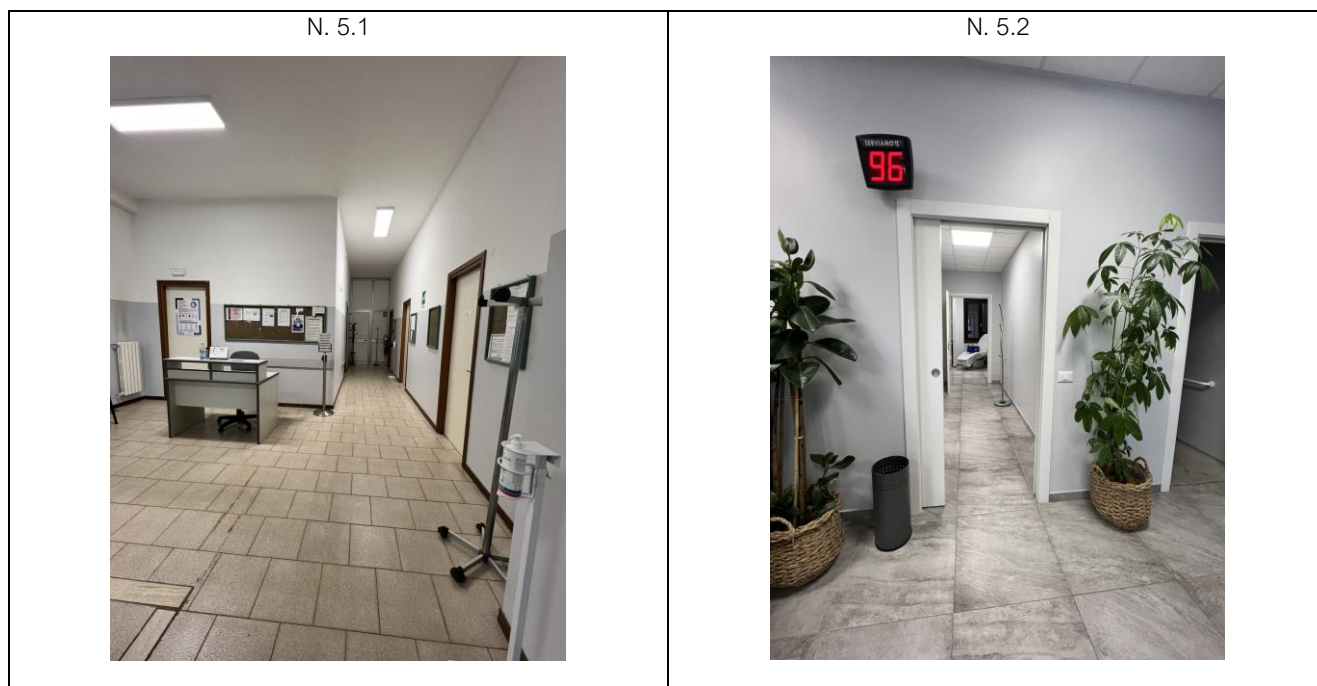
<b>CRITICITA'</b>
Il presente un dislivello non risolto all'altezza dell'ingresso dell'edificio
La struttura non è dotata di segnaletica per non vedenti
<b>PUNTI DI FORZA</b>
La pavimentazione interna è in buono stato
I corridoi e i percorsi interni hanno una larghezza superiore ai 90 cm
Sono presenti porti auto per persone con disabilità nei pressi dell'edificio
Sono presenti servizi igienici per persone con disabilità all'interno dei servizi

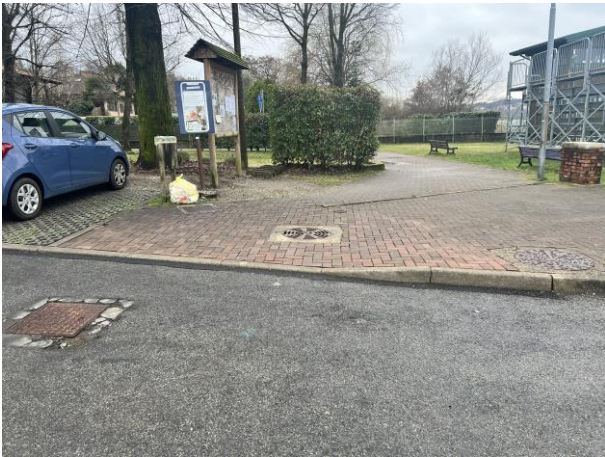
FOTO	
N. 2.3	N. 2.7

n.236/1989 Artt. 4.2.2 – 8.2.2		
2.3	La zona antistante e retrostante l'area d'ingresso (o il cancello d'ingresso, qualora presente) risulta complanare con una piattaforma libera di min. 140x140 cm?	DPR n.503/1996 Art.16 DM n.236/1989 Art. 8.1.1	<b>SI</b>	È presente una piattaforma complanare con l'ingresso della struttura ma si trova sopra una rampa di scale che non presenta sistemi per raggiungerne il livello (foto)

<b>CRITICITA'</b>
Non è possibile raggiungere tutti i livelli della struttura per mancanza di sistemi di sollevamento
Sono presenti dei dislivelli per accedere alla struttura
Non è presente un posto auto dedicato a persone con disabilità
<b>PUNTI DI FORZA</b>
-

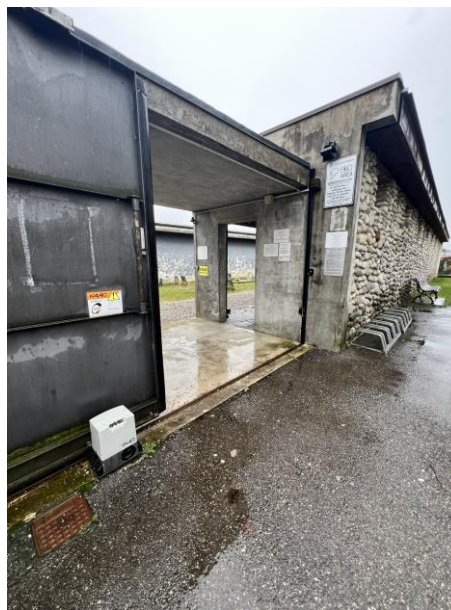
N. 2.5

2.4	Il percorso di accesso ha una larghezza minima di 90 cm lungo il tragitto?	DPR n.503/1996 Art. 4-5  DM n.236/1989 Art. 4.2.1 - 8.2.1	<b>SI</b>	
2.5	La zona antistante e retrostante la porta di ingresso è complanare con una piattaforma libera di min. 140x140 cm?	DPR n.503/1996 Art.16  DM n.236/1989 Art. 8.1.1	<b>SI</b>	(foto)

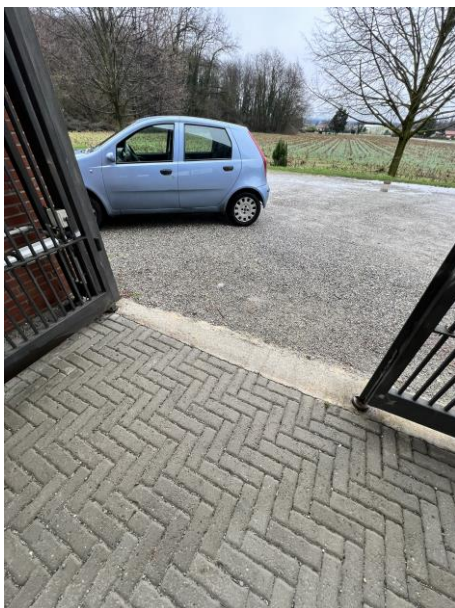
N.2.3

<b>CRITICITA'</b>
La pavimentazione interna è prevalentemente in ghiaia
Il servizio non presenta segnaletica per persone non vedenti
All'esterno non sono presenti percorsi pedonali che collegano i parcheggi agli ingressi
Il servizio non dispone dell'illuminazione dei corridoi interni
<b>PUNTI DI FORZA</b>
È presente un posto auto per persone con disabilità
Dall'accesso secondario è possibile accedere a un percorso realizzato in autobloccanti

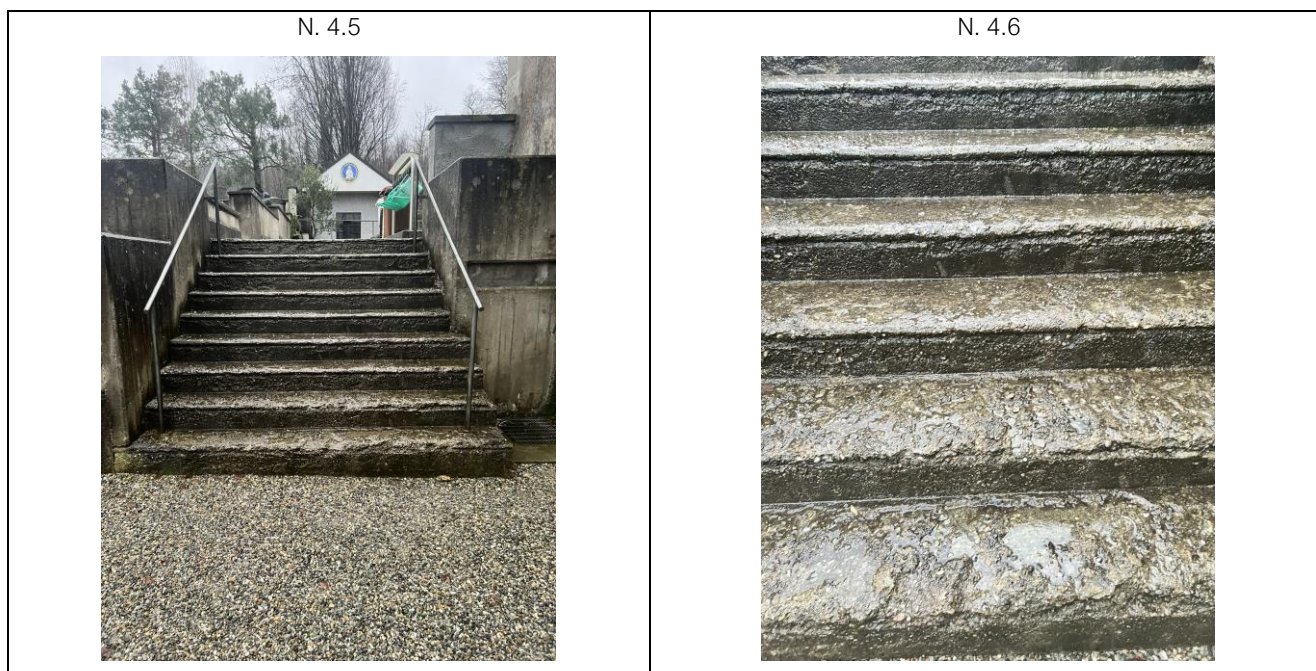
FOTO	
<p>N. 2.3</p>  	<p>N. 2.5</p>  
<p>N. 2.5</p>  	<p>N. 4.1</p>

2.4	Il percorso di accesso ha una larghezza minima di 90 cm lungo il tragitto?	DPR n.503/1996 Art. 4-5  DM n.236/1989 Art. 4.2.1 – 8.2.1	<b>SI</b>	
2.5	La zona antistante e retrostante la porta di ingresso è complanare con una piattaforma libera di min. 140x140 cm?	DPR n.503/1996 Art.16  DM n.236/1989 Art. 8.1.1	<b>SI</b>	Entrambi gli accessi alla struttura risultano complanari (foto)

<b>CRITICITA'</b>
Non sono presenti posti auto per persone con disabilità nelle vicinanze
I percorsi interni alla struttura hanno una pavimentazione in ghiaia
Le scale non risultano a norma, con finitura in pessimo stato
Non sono presenti sistemi adeguati al raggiungimento dei diversi livelli dell'edificio da parte di persone con disabilità
La struttura non è dotata di segnaletica per persone non vedenti
I percorsi interni al servizio non risultano adeguatamente illuminati
<b>PUNTI DI FORZA</b>
Gli accessi risultano avere una pavimentazione complanare tra interno ed esterno
I percorsi che collegano i parcheggi sono in buono stato e privi di barriere architettoniche (sono presenti delle scale che possono essere evitate per il raggiungimento della struttura)

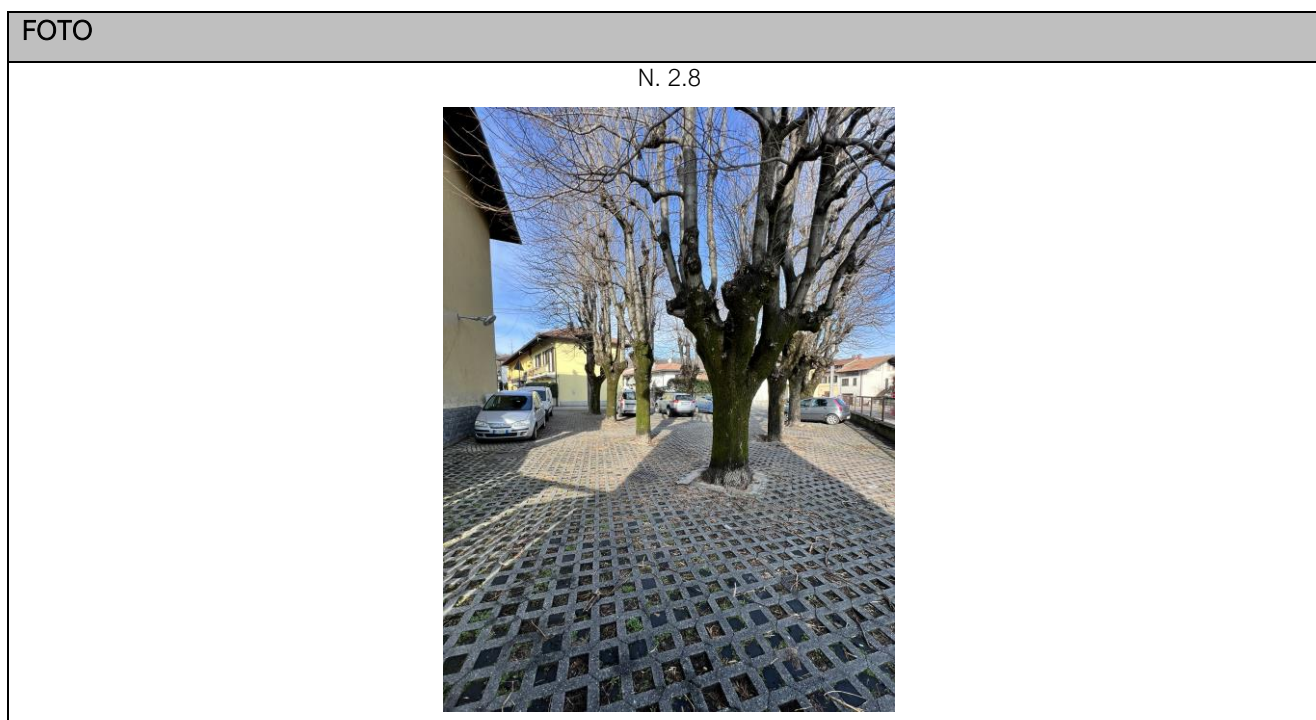
3 ATTRAVERSAMENTI				
3.1	Gli attraversamenti sono opportunamente segnalati anche ai non vedenti? Mediante cambi di pavimentazione cromatici o tattili (elementi sporgenti di 4-5 mm da terra). Anche griglie (purché con maglia non attraversabile da una sfera di diametro 12 cm)	DM n.236/1989 Art. 4.2.1	NO	Non sono presenti attraversamenti pedonali nei pressi del parcheggio
3.2	I semafori sono dotati di segnalazione acustica?	DPR n.503/1996 Art. 6	nv	Non sono presenti semafori nei pressi del parcheggio.
3.3.	L'illuminazione pubblica è sufficiente?	DPR n.503/1996 Art. 6	NO	
<b>Note:</b>

CRITICITA'
Non sono presenti posti auto per persone con disabilità
La tipologia di pavimentazione utilizzata nel parcheggio, che a una superficie dissestata, rende poco fruibile il parcheggio da parte di persone con disabilità
L'illuminazione del parcheggio è insufficiente
Non sono presenti percorsi pedonali che permettono di raggiungere il parcheggio né che identifichino la viabilità interna

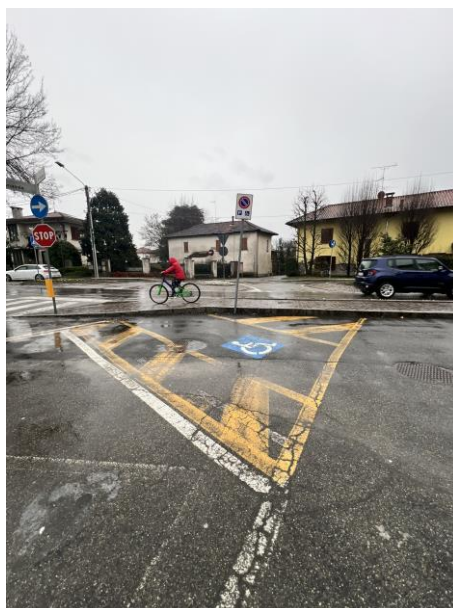
N. 1.1

<b>CRITICITA'</b>
L'illuminazione del parcheggio è assente
Non sono presenti percorsi pedonali che permettono di raggiungere il parcheggio né che identifichino la viabilità interna
<b>PUNTI DI FORZA</b>
Il parcheggio risulta complanare al livello della strada
È presente un posto auto per persone con disabilità
Pavimentazione del parcheggio in ottimo stato

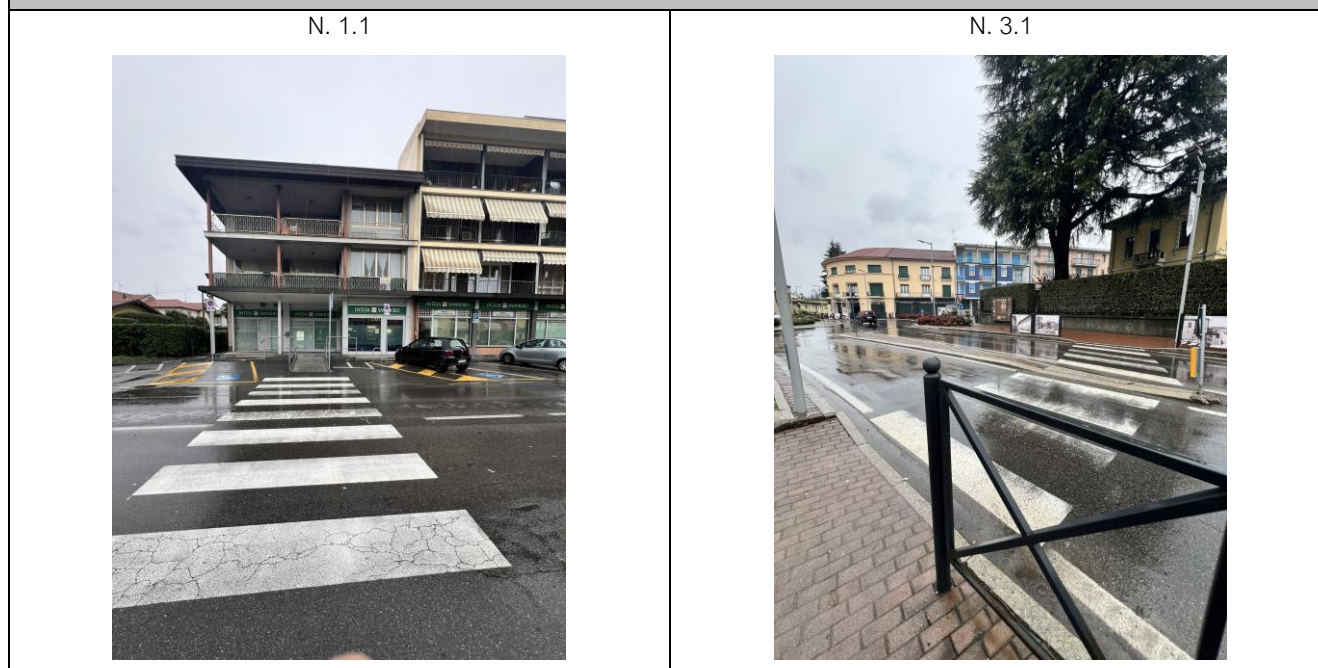
<b>CRITICITA'</b>
-
<b>PUNTI DI FORZA</b>
Il parcheggio risulta complanare al livello della strada
Sono presenti posti auto per persone con disabilità
Pavimentazione in buono stato
Illuminazione area parcheggio sufficiente
Sono presenti percorsi pedonali lungo tutta l'area parcheggio, questi risultano in buono stato e con larghezza uguale o superiore a 90 cm

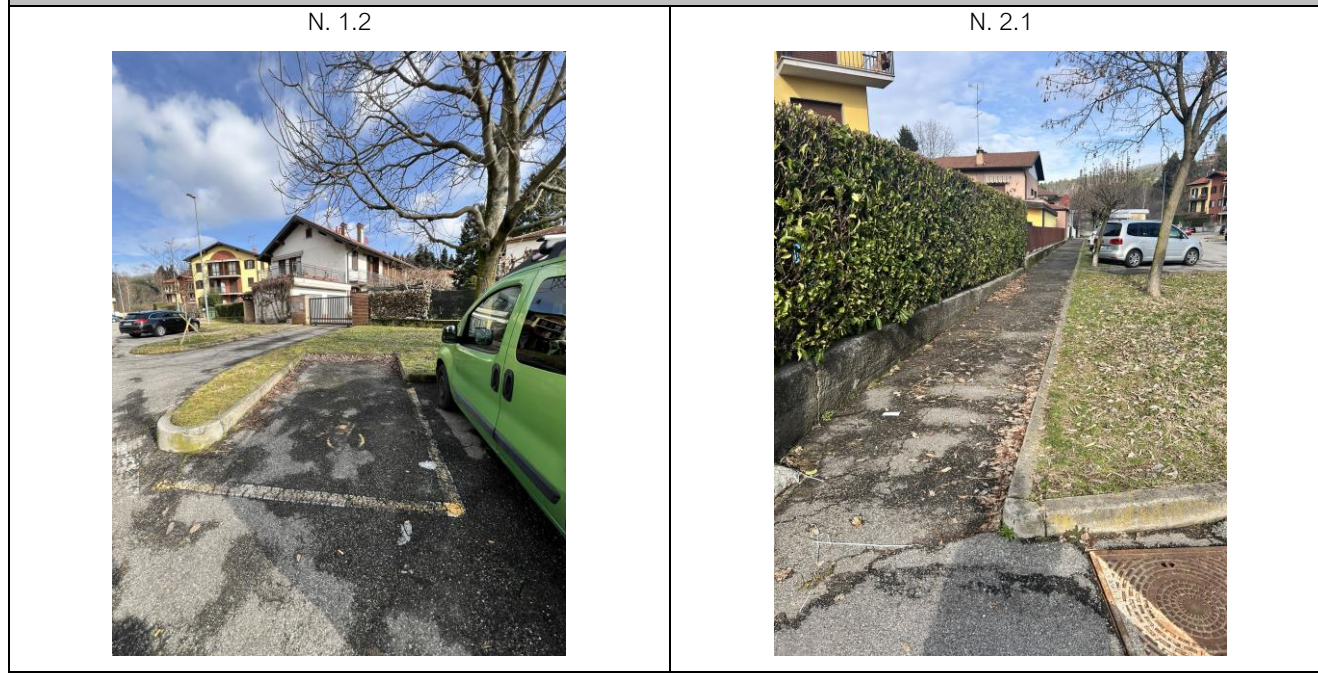
<b>CRITICITA'</b>
La segnaletica del posto auto per persone con disabilità non è conforme alla normativa
La pavimentazione risulta in pessimo stato
<b>PUNTI DI FORZA</b>
Il parcheggio risulta complanare al livello della strada
È presente un posto auto per persone con disabilità
È presente un marciapiede che costeggia tutto il parcheggio
Illuminazione del parcheggio sufficiente

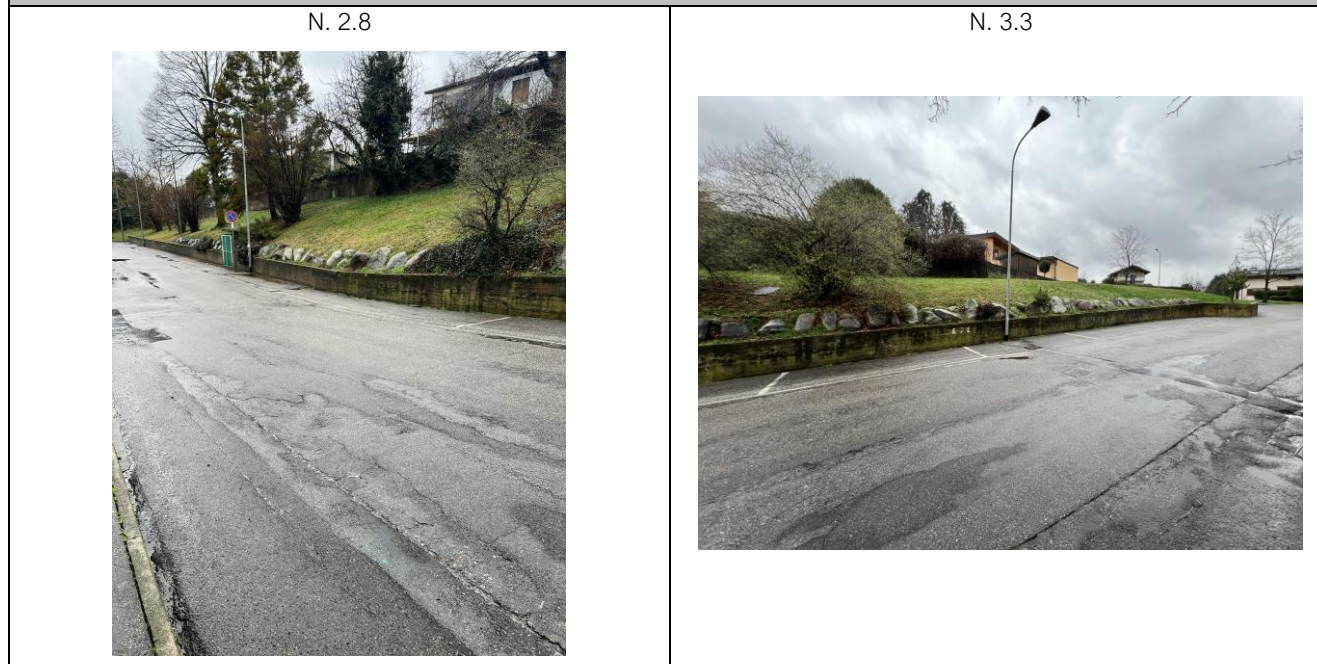
<b>CRITICITA'</b>
Non sono presenti percorsi pedonali che identificano la viabilità del parcheggio
Non sono presenti posti auto per persone con disabilità
Il parcheggio ha una pendenza superiore all'8%
<b>PUNTI DI FORZA</b>
Il parcheggio risulta complanare al livello della strada
Illuminazione del parcheggio sufficiente

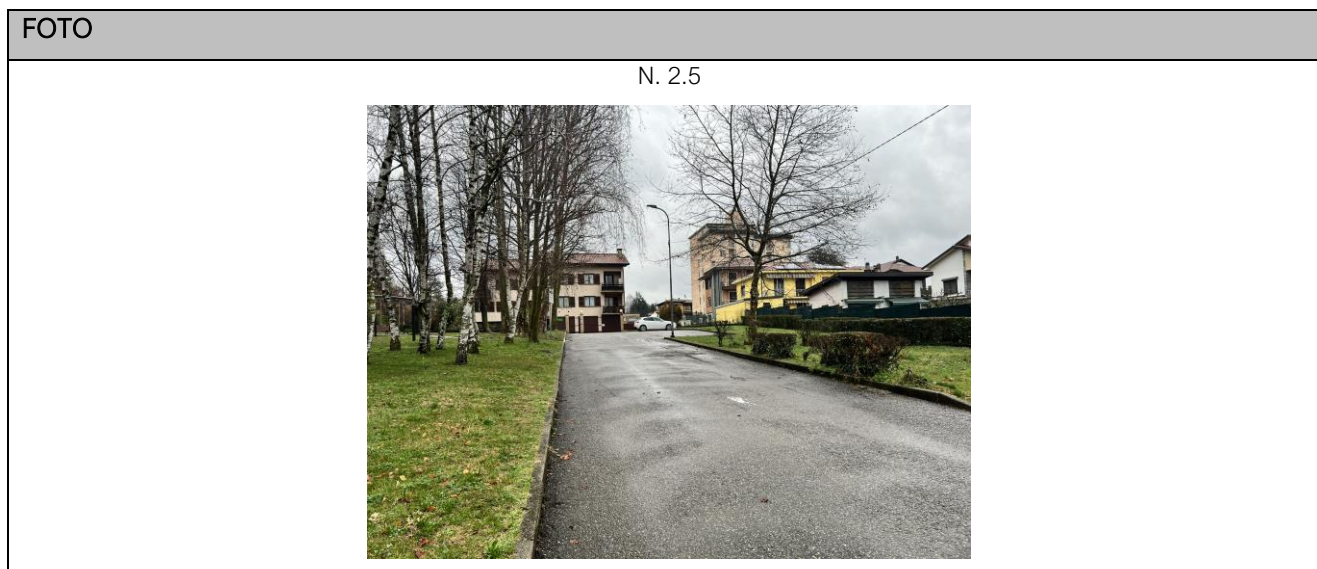
<b>CRITICITA'</b>
Non sono presenti percorsi pedonali che identificano la viabilità del parcheggio
Non sono presenti posti auto per persone con disabilità
Accesso da strada con pendenza superiore all'8%
Illuminazione del parcheggio insufficiente
<b>PUNTI DI FORZA</b>
Il parcheggio risulta complanare al livello della strada
La pavimentazione risulta in buono stato

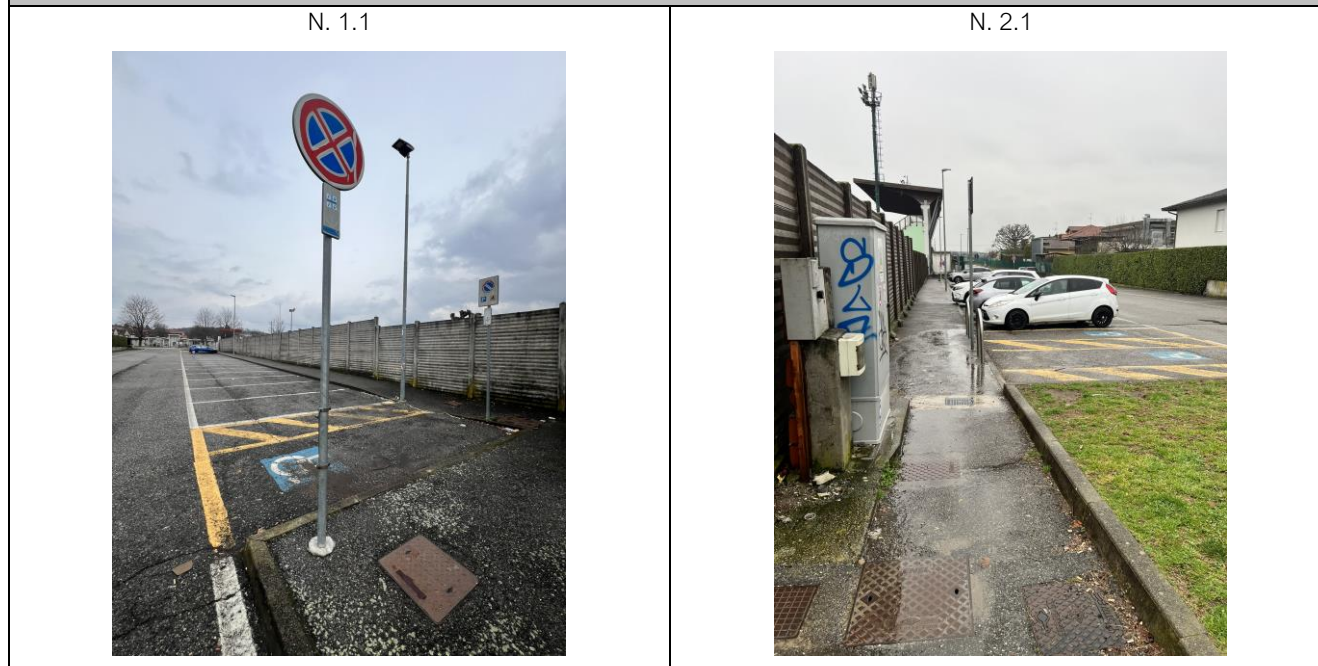
<b>CRITICITA'</b>
Gli attraversamenti pedonali non sono segnalati anche alle persone non vedenti
<b>PUNTI DI FORZA</b>
Il parcheggio risulta complanare al livello della strada
Sono presenti posti auto per persone con disabilità
È presente un marciapiede solo su un lato della carreggiata, che disciplina la viabilità del parcheggio
La pavimentazione risulta in buono stato
Illuminazione del parcheggio sufficiente
