Comune di Vergiate

**P.E.B.A.**  
**Piano di Eliminazione delle Barriere Architettoniche**  
*(ai sensi della l.r. n.6/1989, modificata dalla l.r. n. 14/2020;  
DGR n.XI/4139 del 21/12/2020 e DGR n.XI/5555 del 23/11/2021)*

**Allegato 1**  
**Schede di rilievo di edifici, spazi e percorsi**

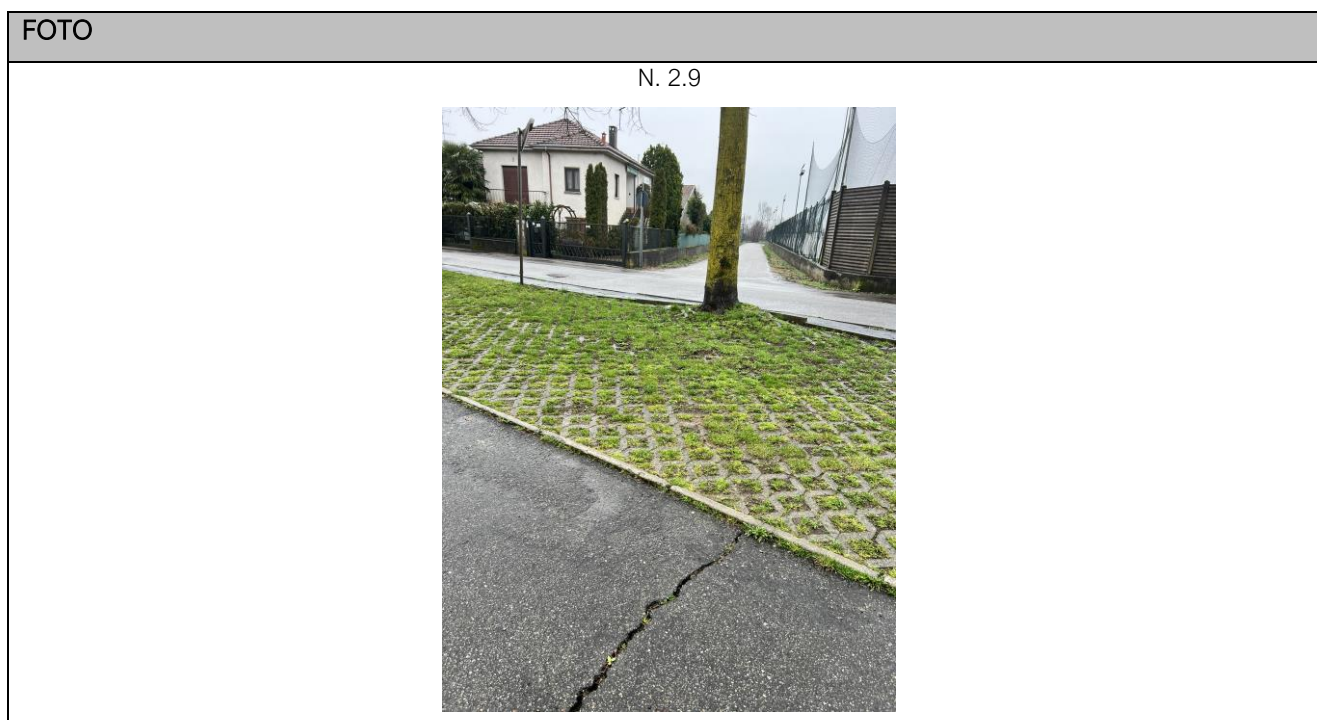
<b>CRITICITA'</b>
Non sono presenti posti auto per persone disabili
Illuminazione del parcheggio assente
Dislivello tra carreggiata e area con i posti auto
Non sono presenti percorsi interni al parcheggio che disciplinano la viabilità
Pavimentazione in pessimo stato
<b>PUNTI DI FORZA</b>
-

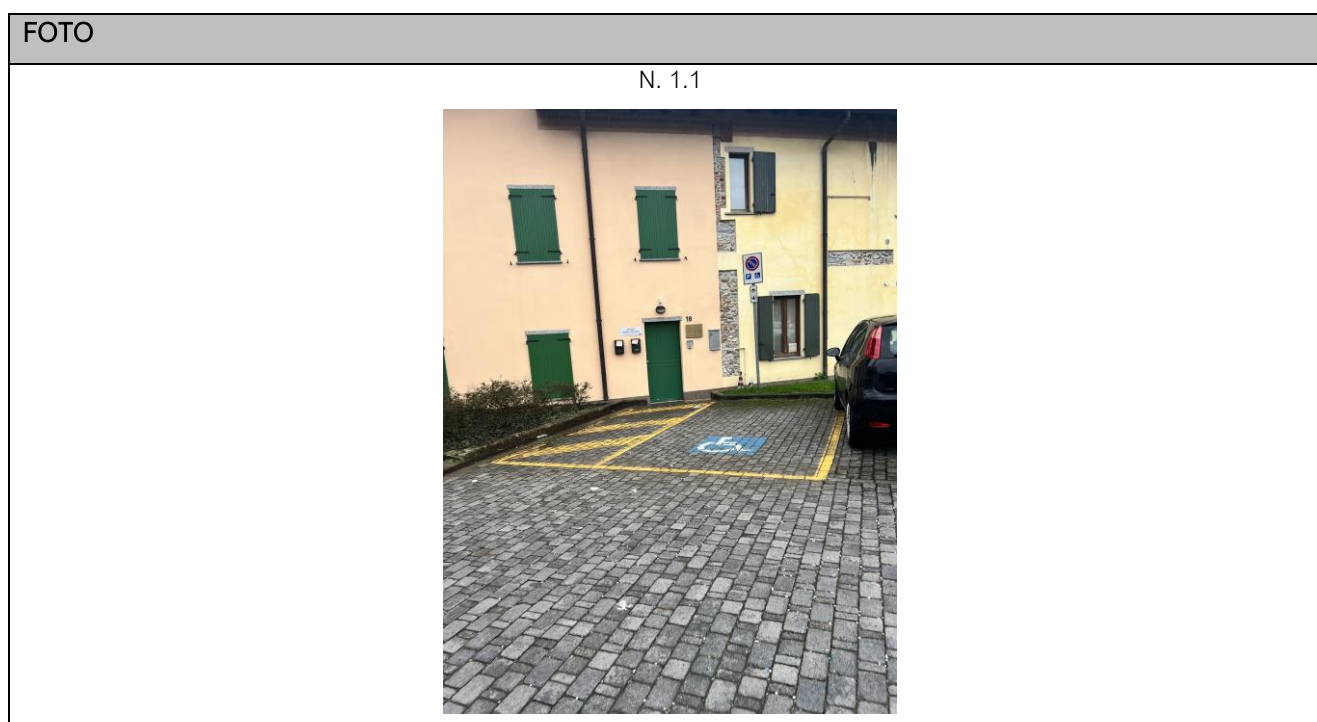
<b>CRITICITA'</b>
Illuminazione parcheggio assente
Non sono presenti percorsi interni al parcheggio che disciplinano la viabilità
Non sono presenti percorsi all'interno del parcheggio che ne identifichino la viabilità
<b>PUNTI DI FORZA</b>
La pavimentazione risulta in ottimo stato
È presente un posto auto per persone disabili

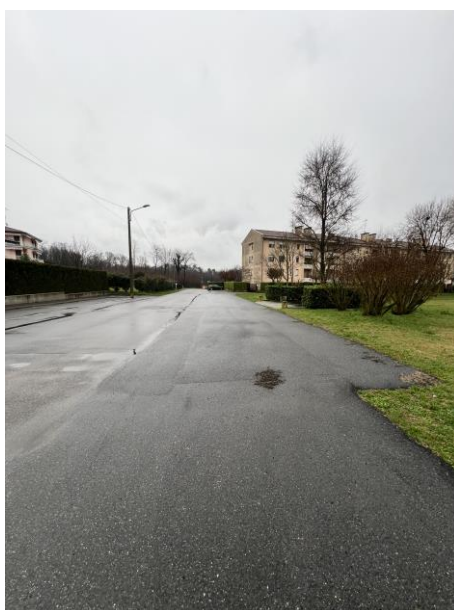
N. 2.8

<b>CRITICITA'</b>
Non sono presenti posti auto per persone con disabilità
Non sono presenti percorsi pedonali che permettono di raggiungere il parcheggio né che identifichino la viabilità interna
Illuminazione del parcheggio insufficiente
<b>PUNTI DI FORZA</b>
Il parcheggio risulta complanare al livello della strada
La pavimentazione del parcheggio risulta in buono stato

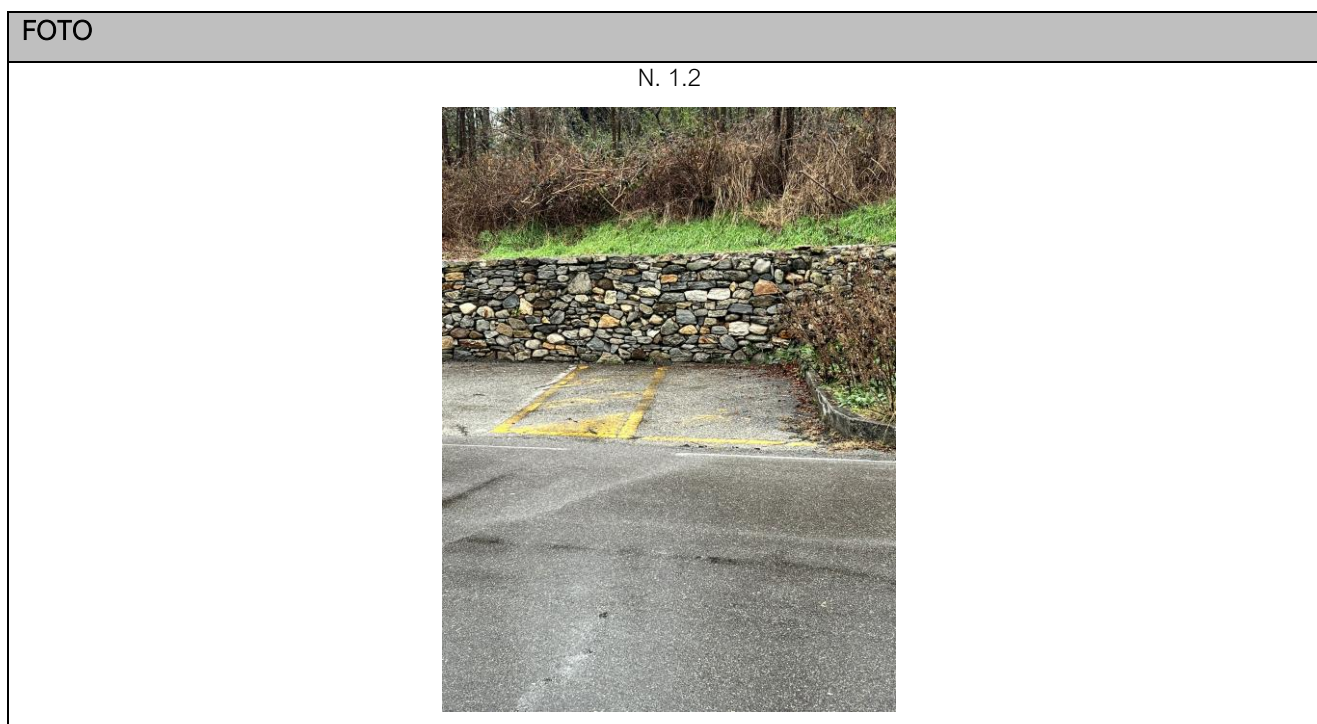
<b>CRITICITA'</b>
Illuminazione parcheggio assente
Non è presente un percorso pedonale che gestisce la viabilità
<b>PUNTI DI FORZA</b>
Il parcheggio risulta complanare al livello della strada
È presente un posto auto per persone con disabilità
La pavimentazione del parcheggio risulta in buono stato

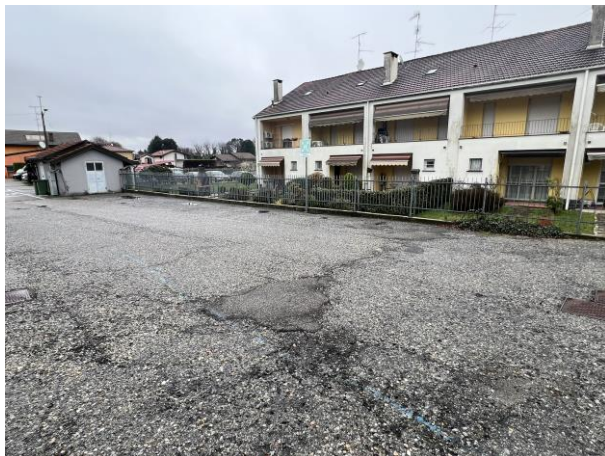
FOTO	
N. 1.2	N. 2.8

<b>CRITICITA'</b>
La pavimentazione risulta dissestata in alcuni punti
Sono presenti arredi urbani che ostacolano i passaggi
Gli attraversamenti pedonali non sono opportunamente segnalati alle persone non vedenti
<b>PUNTI DI FORZA</b>
Il parcheggio risulta complanare al livello della strada
È presente un posto auto per persone con disabilità
È presente un percorso pedonale che identifica la viabilità del parcheggio

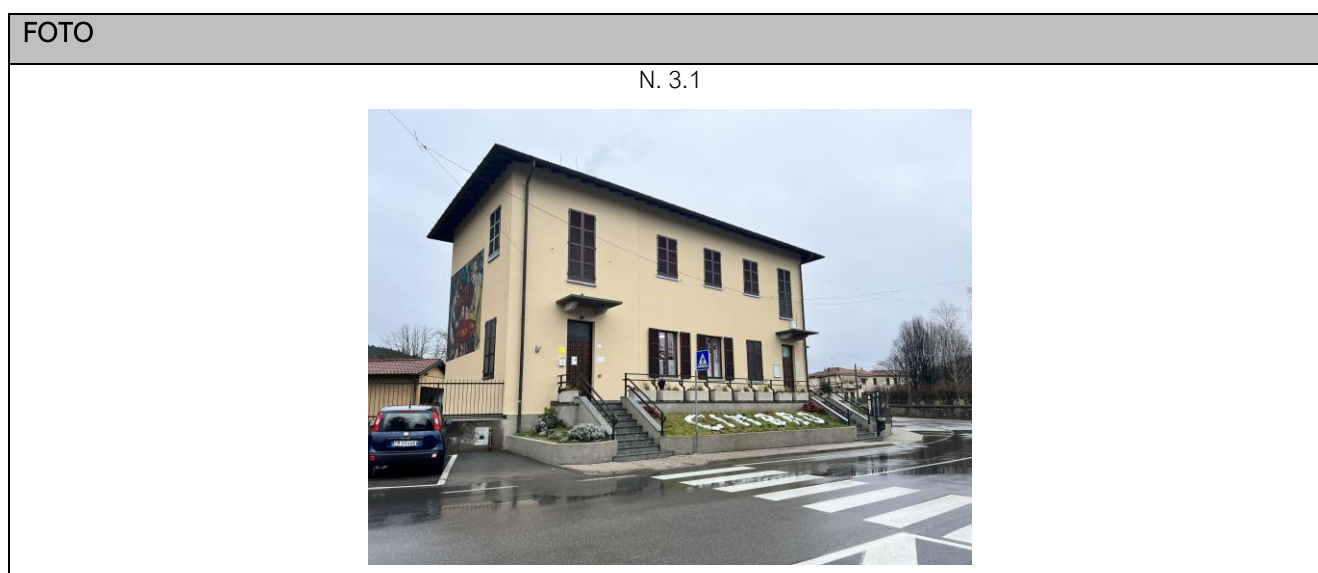
<b>CRITICITA'</b>
Non sono presenti percorsi pedonali che identifichino la viabilità interna ed esterna al parcheggio
Non sono presenti posti auto per persone con disabilità
L'area risulta priva di illuminazione
Gli attraversamenti pedonali non sono opportunamente segnalati alle persone non vedenti
<b>PUNTI DI FORZA</b>
Il parcheggio risulta complanare al livello della strada
La pavimentazione risulta in buono stato

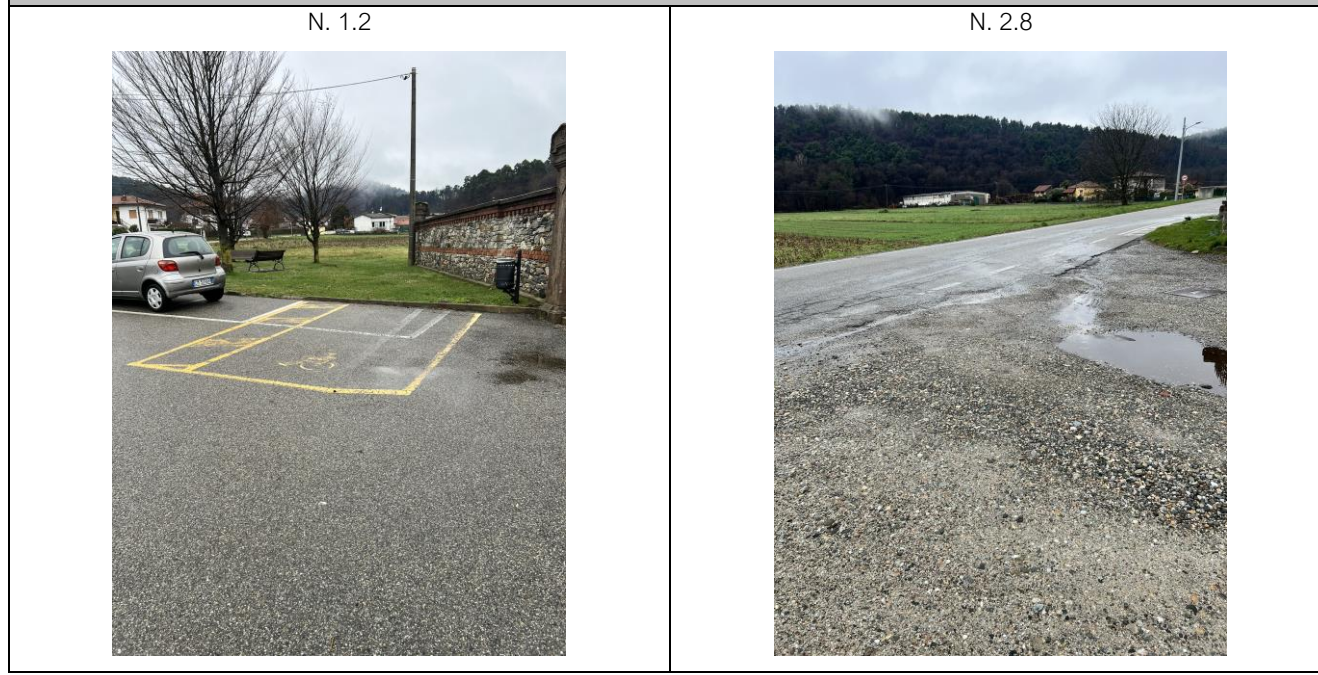
**FOTO**

<b>GIUDIZIO COMPLESSIVO</b>	<b>ACCESSIBILITA' MEDIA</b>
-----------------------------	-----------------------------

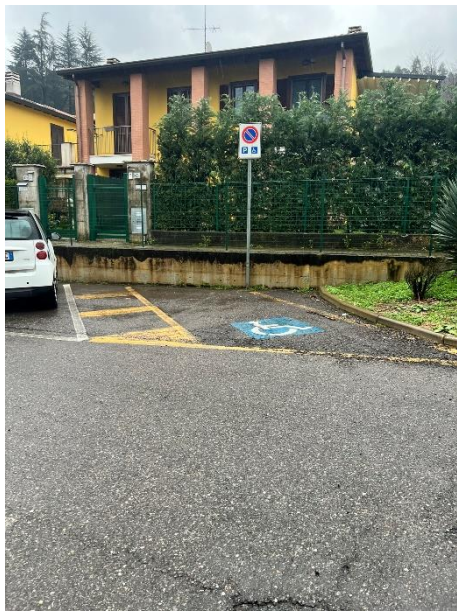
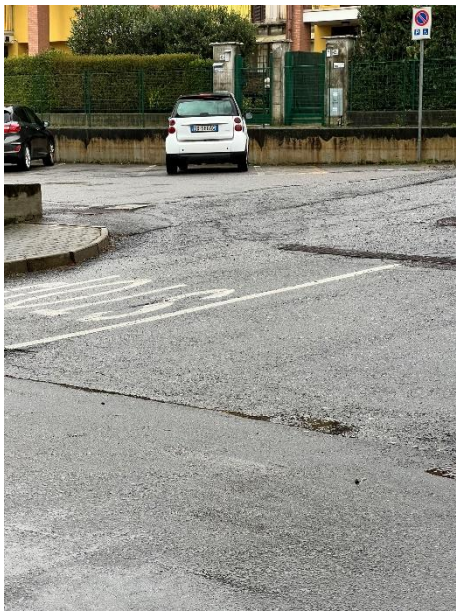
FOTO	
N. 1.2	N. 2.5

sfera di diametro 12 cm)			
3.2	I semafori sono dotati di segnalazione acustica?	DPR n.503/1996 Art. 6	<b>nv</b>	Non sono presenti semafori nei pressi del parcheggio.
3.3.	L'illuminazione pubblica è sufficiente?	DPR n.503/1996 Art. 6	<b>SI</b>	
<b>Note:</b>

<b>CRITICITA'</b>
Non sono presenti percorsi pedonali che identifichino la viabilità interna
Accesso con pendenza superiore all'8%
<b>PUNTI DI FORZA</b>
Il parcheggio risulta complanare al livello della strada
Sono presenti posti auto per persone con disabilità
La pavimentazione del parcheggio risulta in buono stato
Illuminazione del parcheggio sufficiente

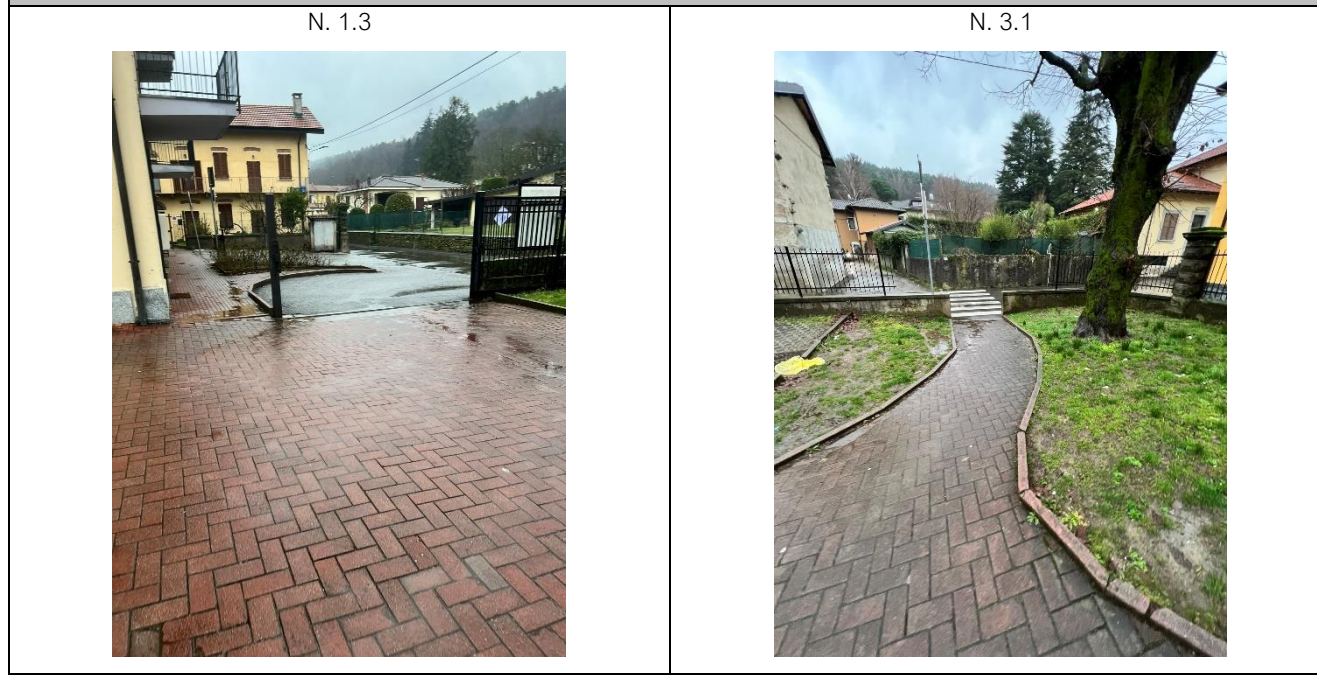
**FOTO**

<b>GIUDIZIO COMPLESSIVO</b>	<b>ACCESSIBILITA' MEDIA</b>
-----------------------------	-----------------------------

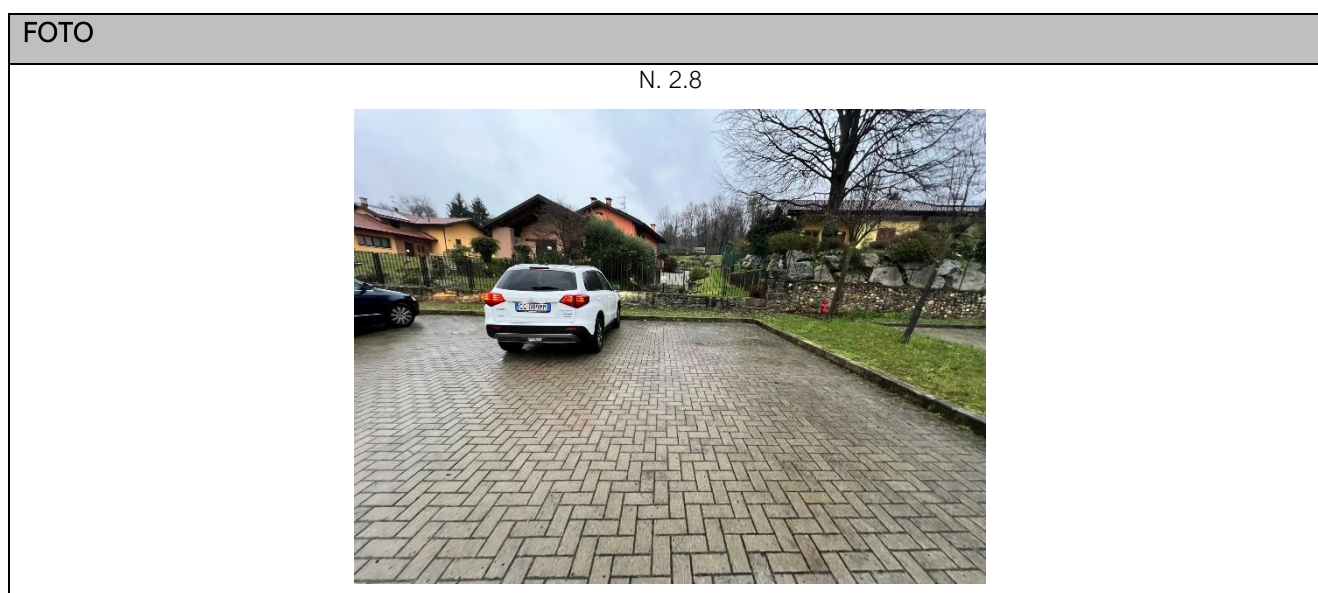
sfera di diametro 12 cm)			
3.2	I semafori sono dotati di segnalazione acustica?	DPR n.503/1996 Art. 6	nv	Non sono presenti semafori nei pressi del parcheggio.
3.3.	L'illuminazione pubblica è sufficiente?	DPR n.503/1996 Art. 6	NO	Illuminazione scarsa
<b>Note:</b>

<b>CRITICITA'</b>
Non sono presenti posti auto per persone con disabilità
Non sono presenti percorsi pedonali che permettono di raggiungere il parcheggio né che identifichino la viabilità interna
Illuminazione del parcheggio scarsa
<b>PUNTI DI FORZA</b>
Il parcheggio risulta complanare al livello della strada
La pavimentazione del parcheggio risulta in buono stato

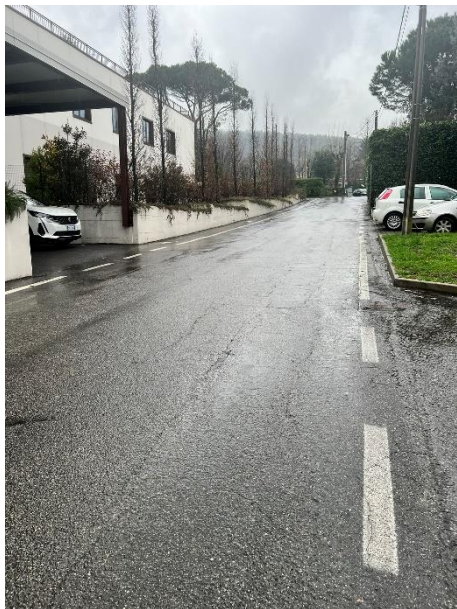
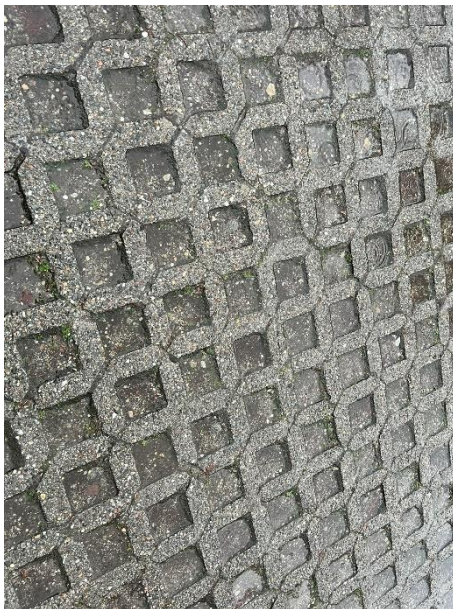
FOTO	
N. 2.6	N. 2.8

terra). Anche griglie (purché con maglia non attraversabile da una sfera di diametro 12 cm)			
3.2.	I semafori sono dotati di segnalazione acustica?	DPR n.503/1996 Art. 6	<b>nv</b>	Non sono presenti semafori nei pressi del parcheggio.
3.3.	L'illuminazione pubblica è sufficiente?	DPR n.503/1996 Art. 6	<b>NO</b>	
<b>Note:</b>

CRITICITA'
Non sono presenti posti auto per persone con disabilità
Non sono presenti percorsi pedonali che permettono di raggiungere il parcheggio né che identifichino la viabilità interna
Pavimentazione del parcheggio in pessimo stato
Illuminazione dell'area insufficiente
PUNTI DI FORZA
Il parcheggio risulta complanare al livello della strada

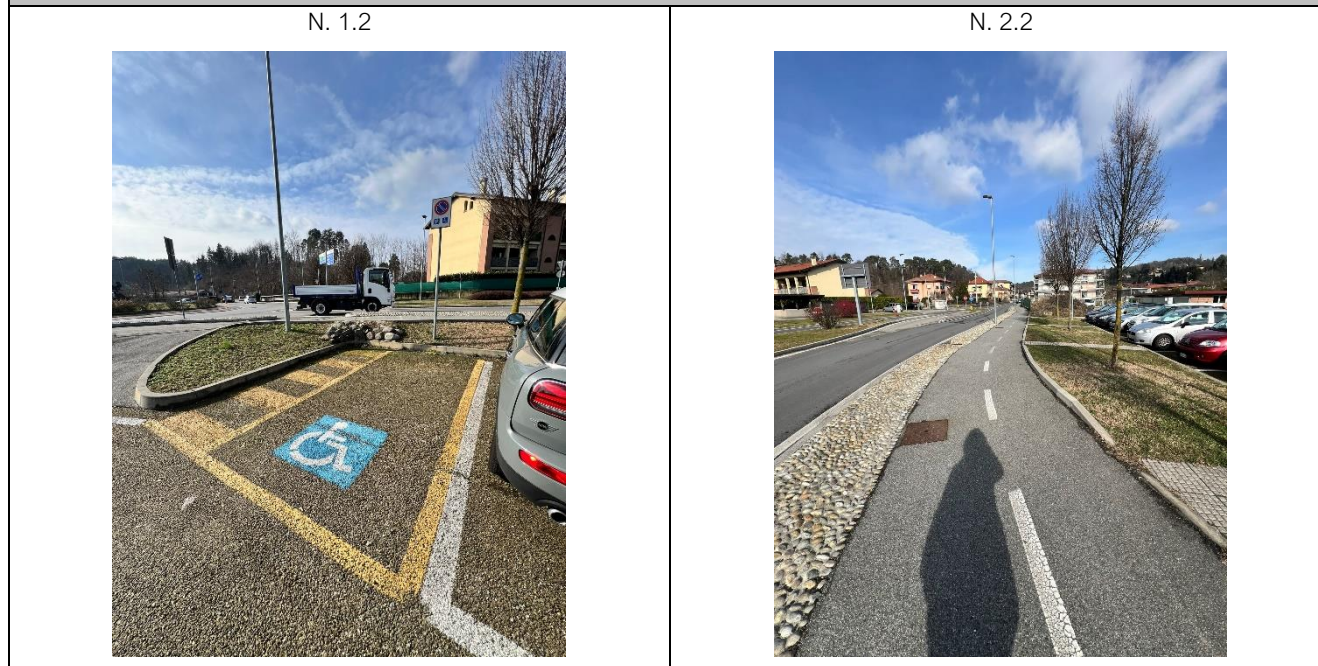
**FOTO**

<b>CRITICITA'</b>
Alcuni punti di accesso al percorso pedonale esterno al parcheggio presentano un dislivello e quindi risultano inaccessibili a persone con disabilità
<b>PUNTI DI FORZA</b>
Il parcheggio risulta complanare al livello della strada
La pavimentazione del parcheggio risulta in buono stato
Illuminazione del parcheggio sufficiente
Sono presenti posti auto per persone disabili

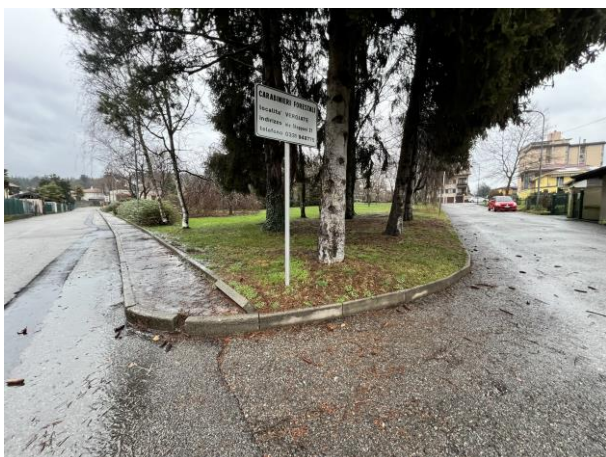
N. 2.1

Elemento	Rif. normativa	SI / NO	Note
<b>1</b>	<b>PARCHEGGI</b>		
1.1	Ci sono parcheggi riservati per persone con disabilità in prossimità del percorso di collegamento all'accesso? (min. 1 ogni 50) (3,20x6,00 m) (***)	DPR n.503/1996 Artt.10-16	NO
<b>2</b>	<b>ACCESSO</b>		
2.1	Il percorso pedonale che collega l'area al parcheggio e ai punti di fermata dei mezzi di trasporto è privo di barriere? - gradini, dislivelli - segnalatori tattili/colorati per ipovedenti (cambiamento di pavimentazione, sfere di 4-5 mm, griglie in corrispondenza degli attraversamenti)	DPR n.503/1996 Art.16  DM n.236/1989 Art. 4.2.3	NO
2.2.	La finitura della pavimentazione dei percorsi pedonali esterni è in buono stato, priva di sconessioni e antisdrucciolevole?	DPR n.503/1996 Art.15  DM	SI

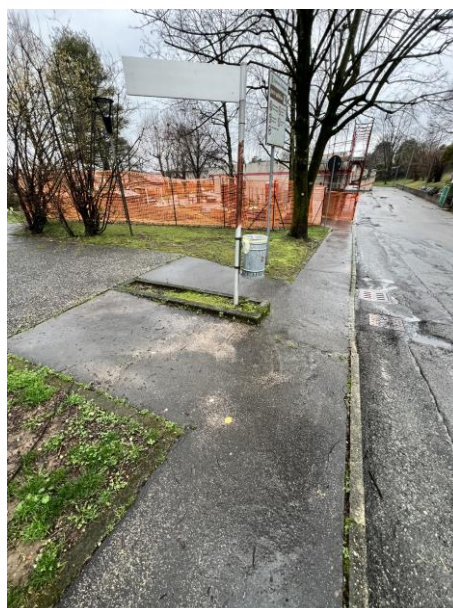
N. 2.6

n.236/1989 Artt. 4.2.2 – 8.2.2		
2.3.	La zona antistante e retrostante l'area di ingresso (o il cancello di ingresso, qualora presente) risulta complanare con una piattaforma libera di min. 140x140 cm?	DPR n.503/1996 Art.16 DM n.236/1989 Art. 8.1.1	NO

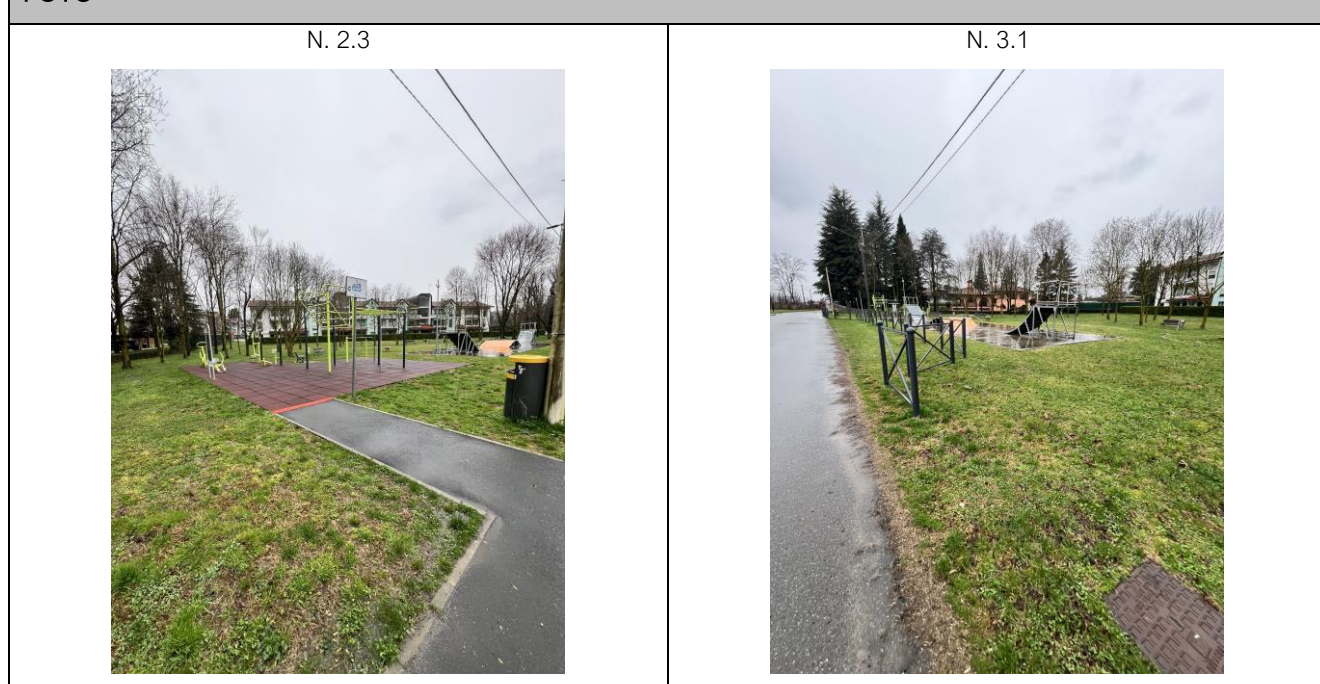
**FOTO**

Parco pubblico con area giochi e area con attrezzi sportivi

<b>CRITICITA'</b>
Non tutte le aree attrezzate del parco sono raggiungibili tramite percorsi interni
L'area verde non è dotata di illuminazione
Non è presente segnaletica per persone non vedenti all'interno del parco
<b>PUNTI DI FORZA</b>
Il percorso pedonale esterno ha una pavimentazione in ottimo stato ed è delimitato da segnaletica orizzontale
È presente un parcheggio per persone con disabilità nelle vicinanze

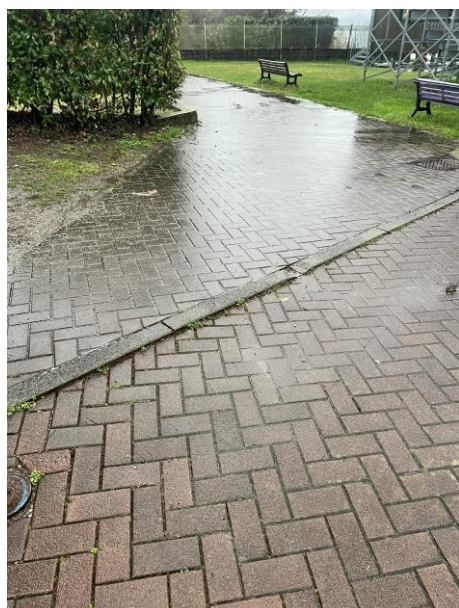
N. 2.1

Elemento	Rif. normativa	SI / NO	Note
<b>1</b>	<b>PARCHEGGI</b>			
1.1	Ci sono parcheggi riservati per persone con disabilità in prossimità del percorso di collegamento all'accesso? (min. 1 ogni 50) (3,20x6,00 m) (***)	DPR n.503/1996 Artt.10-16	SI	
<b>2</b>	<b>ACCESSO</b>

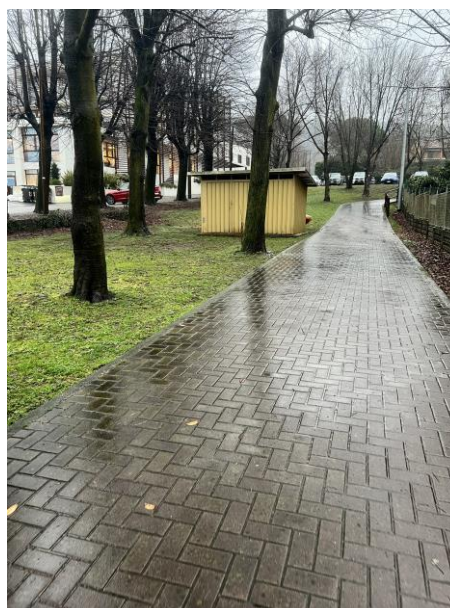
N. 2.2

2.3.	La zona antistante e retrostante l'area di ingresso (o il cancello di	DPR n.503/1996	NO	La zona risulta complanare ma all'interno

n.236/1989 Artt. 4.2.2 – 8.2.2		
2.3.	La zona antistante e retrostante l'area di ingresso (o il cancello di ingresso, qualora presente) risulta complanare con una piattaforma libera di min. 140x140 cm?	DPR n.503/1996 Art.16 DM n.236/1989 Art. 8.1.1	NO

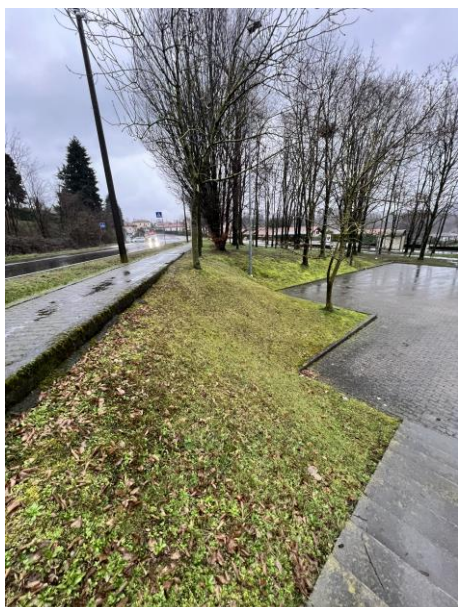
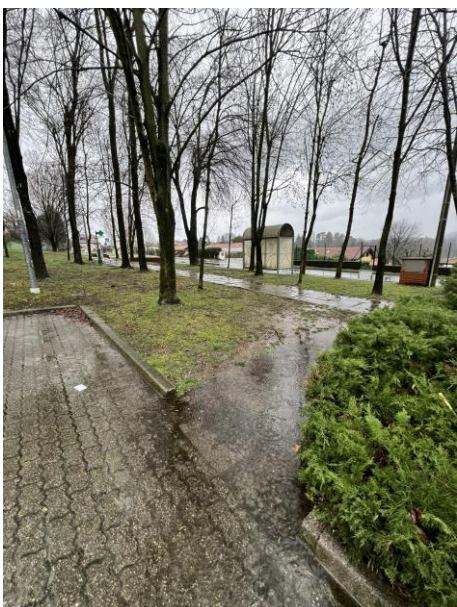
FOTO	
N. 3.1	N. 3.1

udenti)?	n.236/1989 Art. 4.3		
3.4	I percorsi sono dotati di sufficiente illuminazione?		<b>NO</b>	
3.5	La struttura è dotata di segnaletica per i non vedenti?		<b>NO</b>	
<b>Note:</b> Viale a verde con area panchine

<b>CRITICITA'</b>
Non sono presenti posti auto per persone con disabilità
L'area non è dotata di segnaletica per non vedenti
L'area presenta dei percorsi che risulta leggermente dissestati
L'area è dotata di scarsa illuminazione
<b>PUNTI DI FORZA</b>
Sono presenti dei percorsi che collegano il parcheggio a tutta l'area verde
I percorsi che collegano il parcheggio alla parte di area verde del viale sono in buono stato

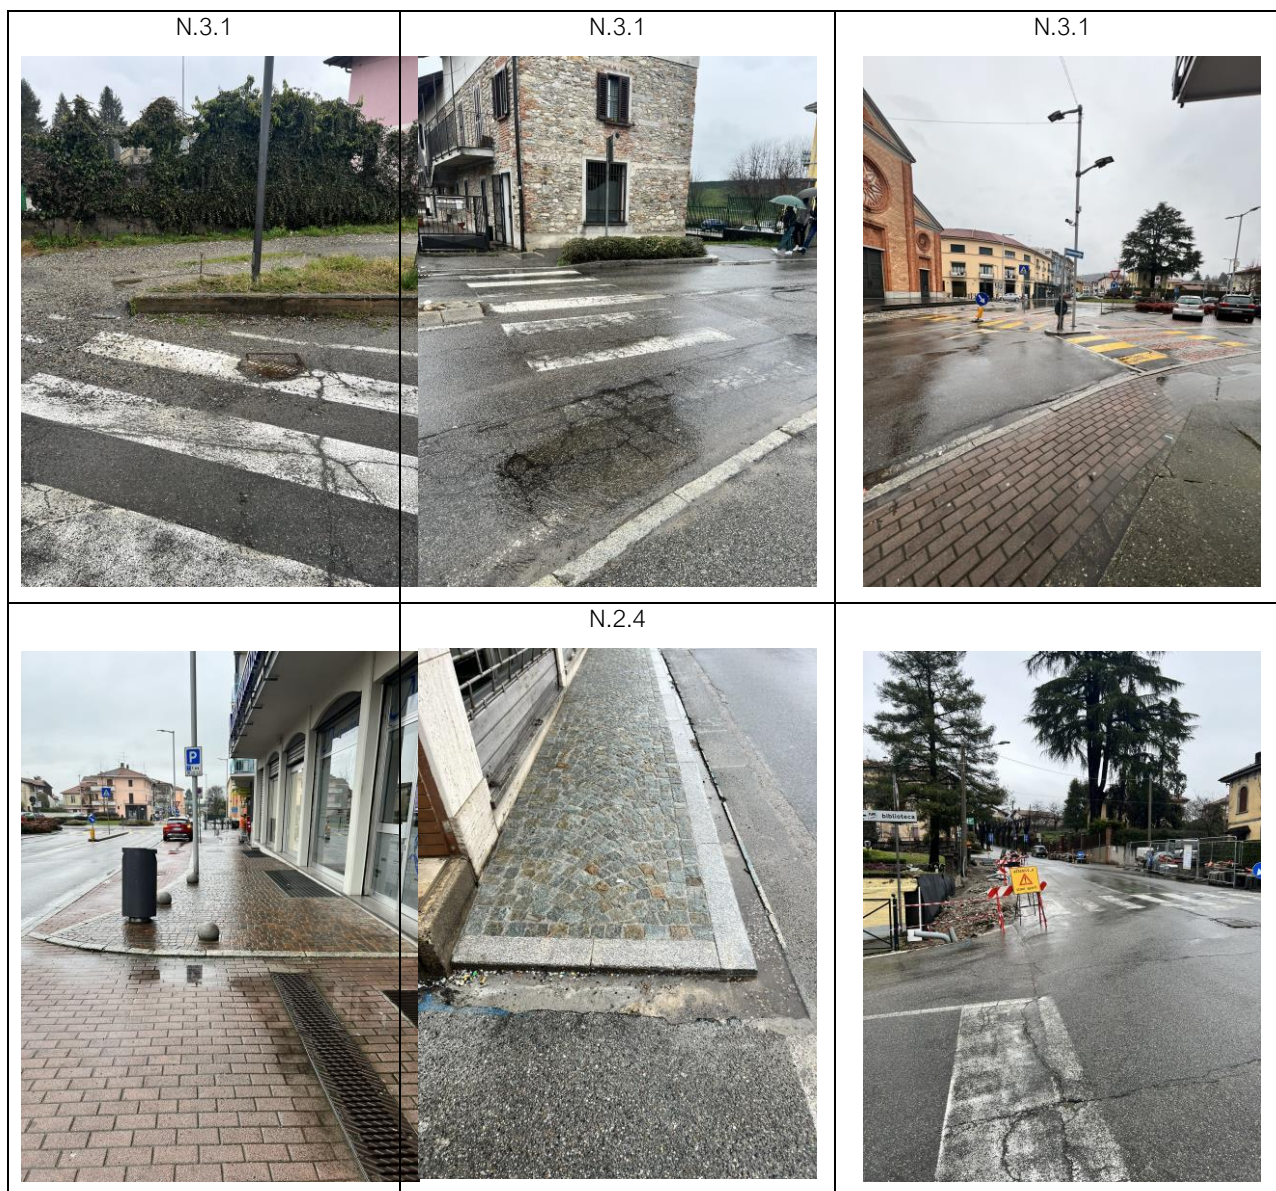
3.2	I semafori sono dotati di segnalazione acustica?	DPR n.503/1996 Art. 6	nv	Non sono presenti nelle vicinanze
3.3.	L'illuminazione pubblica è sufficiente?	DPR n.503/1996 Art. 6	SI	
<b>Note:</b> L'ultimo tratto di strada di Via Cavallotti verso Piazza Beia è attualmente un cantiere

PROPOSTE DI INTERVENTO			COSTO UNITARIO DI MASSIMA STIMATO
COD.	CRITICITA'	INTERVENTO	
IE.01	Presenza di sconessioni e deformazioni diffuse di porzioni della pavimentazione esistente	Adeguamento della pavimentazione dissestata o inadeguata tramite rifacimento della pavimentazione con finitura tale da rendere il piano di calpestio perfettamente complanare e raccordato adeguatamente alla pavimentazione esistente.	€ 68,90 al mq
